## 5. 施設の状態等（基礎調査）

### (3) 各施設の評価結果

表3 各部位の評価結果と代表的な劣化状況

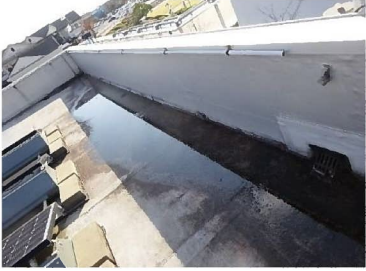
| | 屋根・屋上 | 外壁 | 内部仕上 |
|---|---|---|---|
| 社<br>公<br>民<br>館 | C | C | B |
| | 水たまりの発生・経年劣化<br> | クラック <sup>18</sup> ・コーキング <sup>19</sup> 劣化<br> | 内装材の劣化<br> |

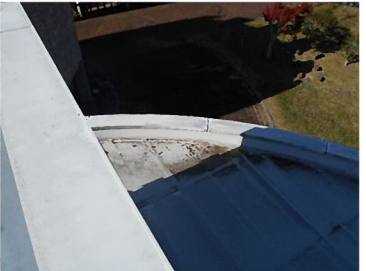
| | 屋根・屋上 | 外壁 | 内部仕上 |
|---|---|---|---|
| 滝<br>野<br>公<br>民<br>館 | C | B | C |
| | 経年劣化による痛みあり<br> | エフロレッセンス <sup>20</sup> の発生<br>目地 <sup>21</sup> コーキング劣化<br> | 内装材の劣化・雨漏り<br> |

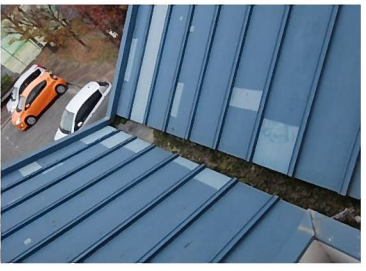
| | 屋根・屋上 | 外壁 | 内部仕上 |
|---|---|---|---|
| さ<br>ん<br>あ<br>い<br>セ<br>ン<br>タ<br>ー | C | B | C |
| | 経年劣化による痛みあり<br> | ALC版 <sup>22</sup> の欠けあり<br>目地コーキング劣化<br> | 内装クラック・雨漏り<br> |

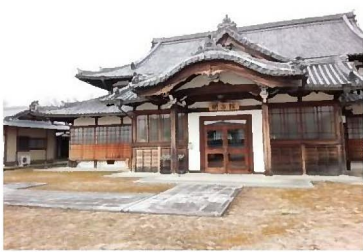
| | 屋根・屋上 | 外壁 | 内部仕上 |
|---|---|---|---|
| 明治館 | B | A | B |
| | (目視点検できない)<br> | 特になし<br> | 内装材の劣化<br> |

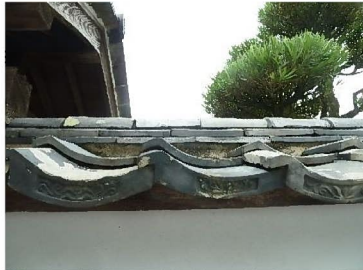
| | 屋根・屋上 | 外壁 | 内部仕上 |
|---|---|---|---|
| 三草藩武家屋敷旧尾崎家 | C | B | B |
| | 経年劣化による痛みあり<br> | 経年劣化による痛みあり<br> | 内装材の劣化<br> |

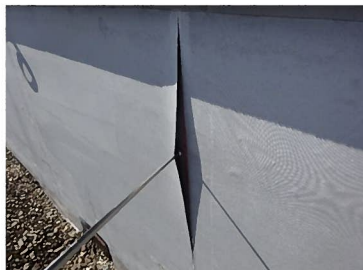
| | 屋根・屋上 | 外壁 | 内部仕上 |
|---|---|---|---|
| 加古川流域滝野歴史民俗資料館 | B | B | B |
| | 防水シートめくれ<br> | クラック・目地コーキング劣化<br> | 内装材の劣化<br> |

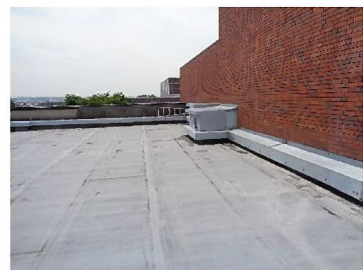
| | 屋根・屋上 | 外壁 | 内部仕上 |
|---|---|---|---|
| 地域交流センター | B | C | B |
| | クラック<br> | 外壁タイルの浮き・クラック<br> | 内装材の劣化<br> |
