# 産 業 厚 生 常 任 委 員 会 資 料

# 兵庫県加東市新定地内 市道 新定2号線 地すべり災害説明資料

## 1. 災害概要

2 変状の経緯

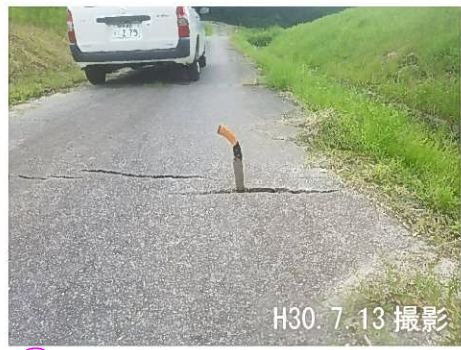
Ⓐ

- ・平成 30 年 7 月豪雨により
- 市道新定 2 号線にクラックが発生

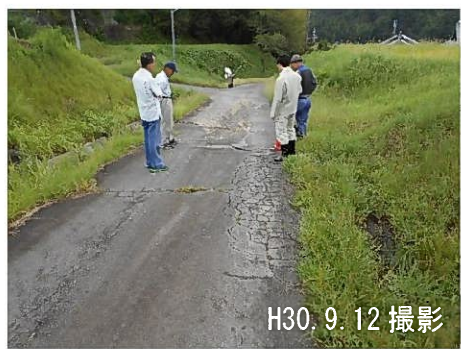
Ⓑ

- ・クラックが拡大
- (9/12) モルタル・樹脂による
- 補修・舗装のうち替えを実施
- (9/21) 補修した舗装にクラックが発生

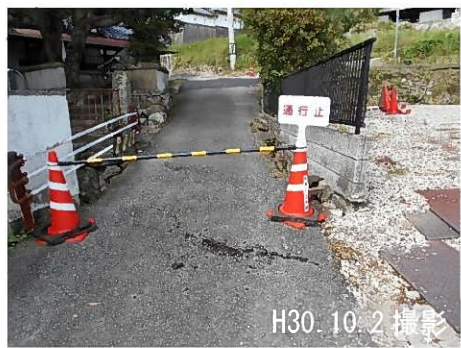
Ⓒ

- ・台風 24 号により状況がさらに悪化
- (10/ 4) 水路ひび割れをモルタル補修
- (10/10) 横断側溝を暗渠配管に入れ替え
- (10/19) 水路ひび割れをモルタル補修

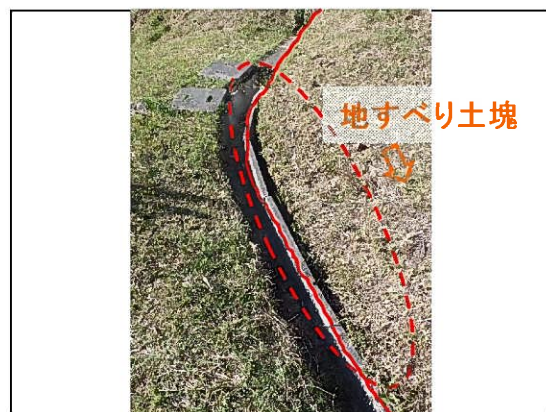
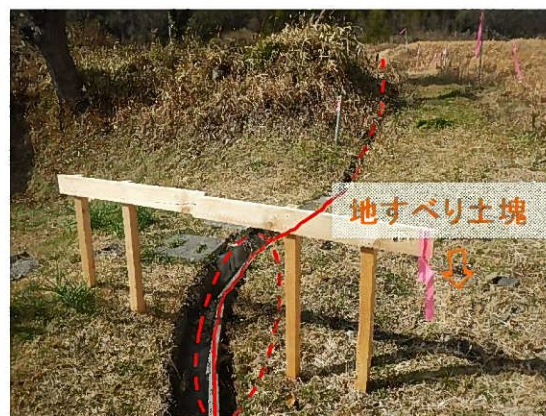
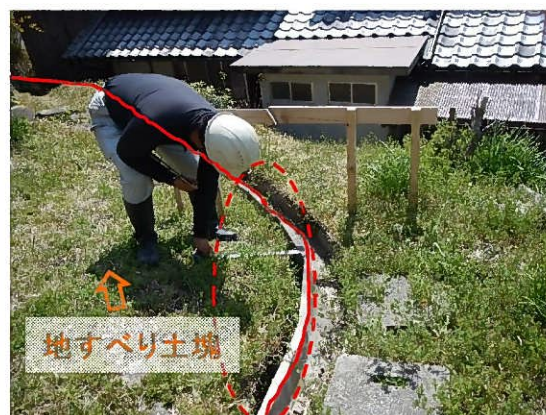
①. 左側側部 水路間隙

・地すべりブロック境界部の水路間隙が拡大している

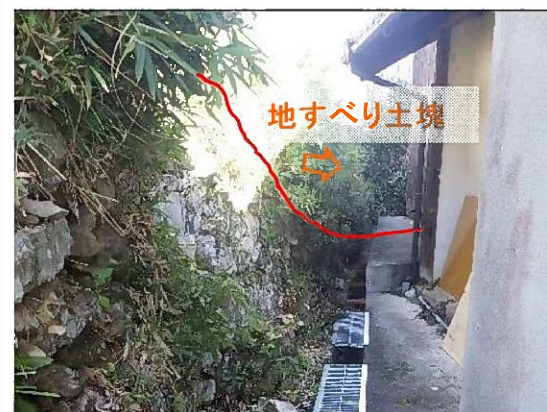
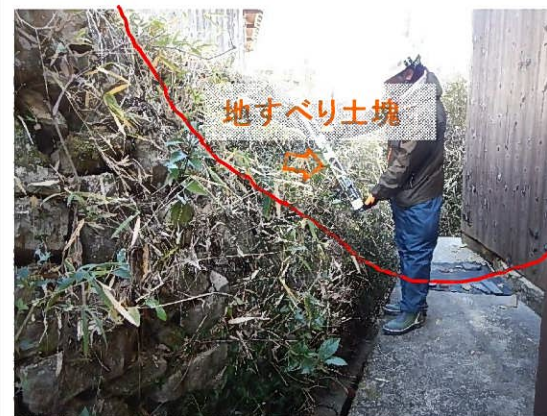
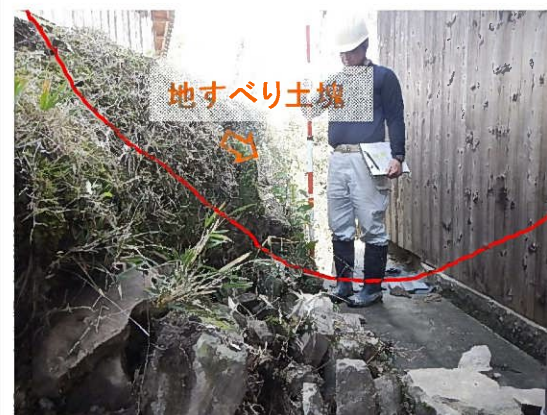
②. 左側側部 民家石積

・民家石積にはらみ出しが生じ、平成31年3月12日に崩壊した

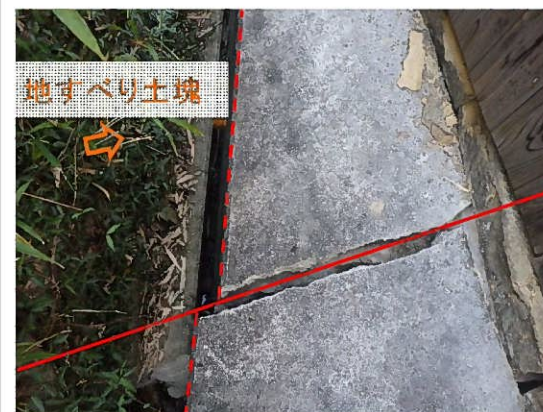
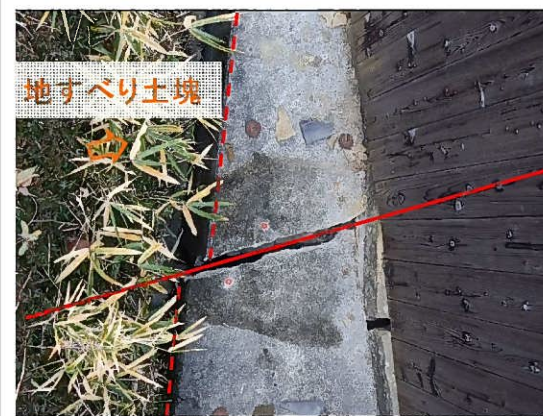
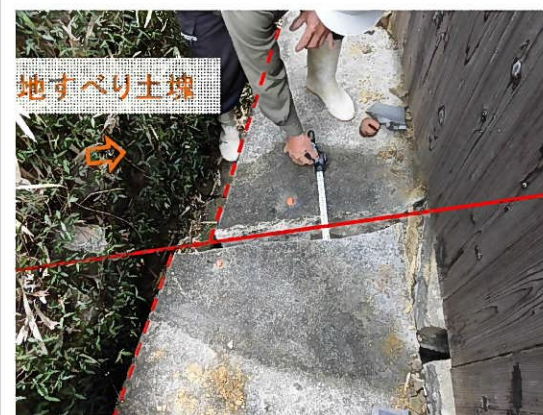
③. 左側側部 民家水路

・地すべりブロック境界部の天端コンクリートおよび基礎石積において、右横ずれ状の変位が拡大している

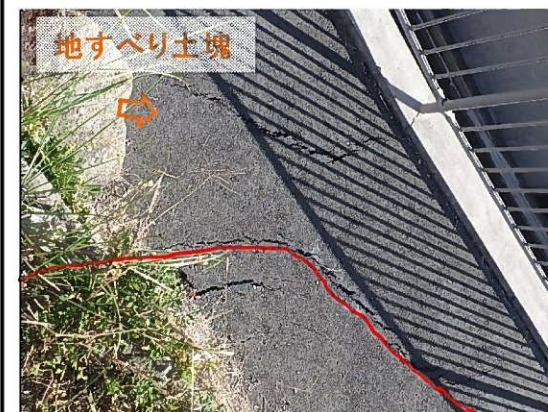
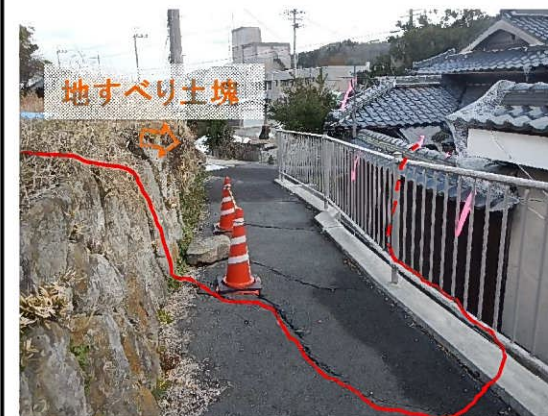
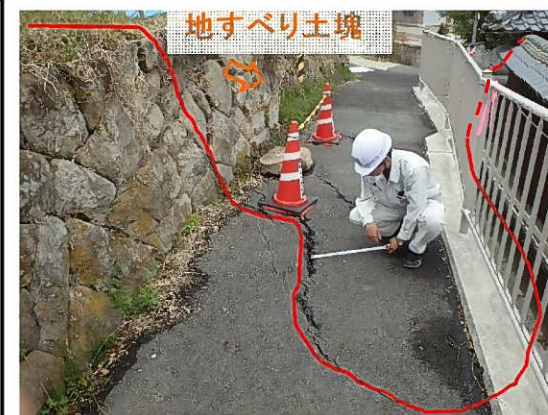
④. 市道大平井道線西側

・舗装修復箇所のクラックが拡大している

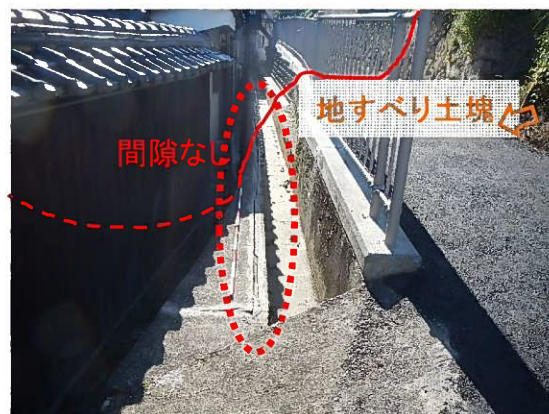
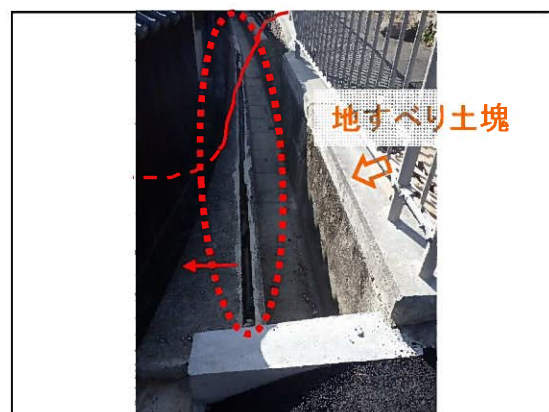
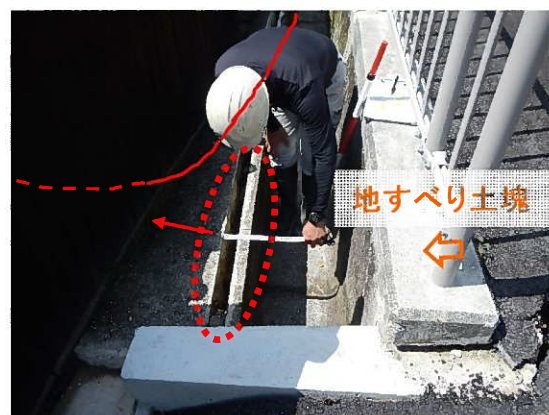
⑤. 市道大平井道線西側 水路

・水路と天端コンクリートの間隙が拡大している

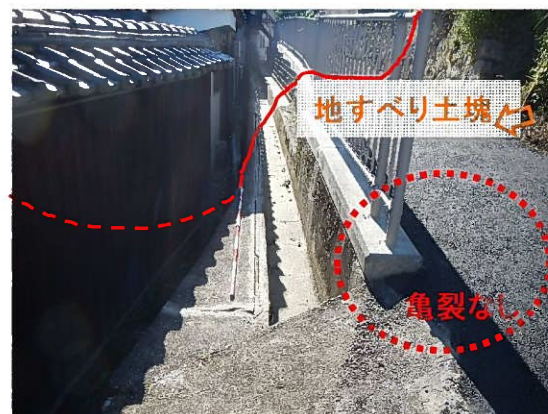
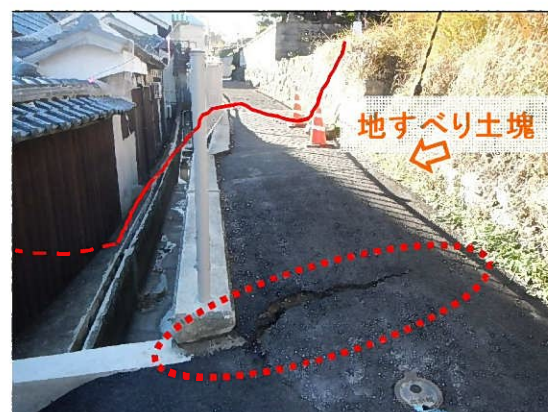
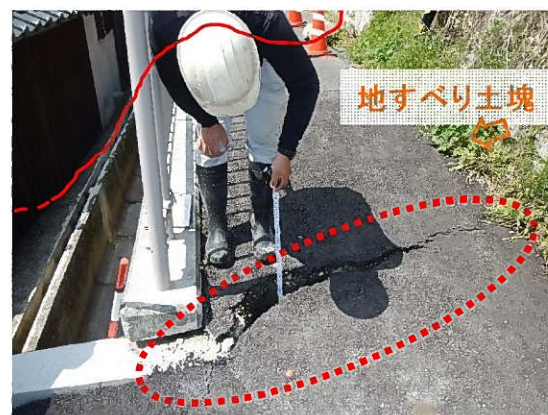
⑥. 市道大平井道線西側 クラック

・舗装修復箇所のクラックが拡大している

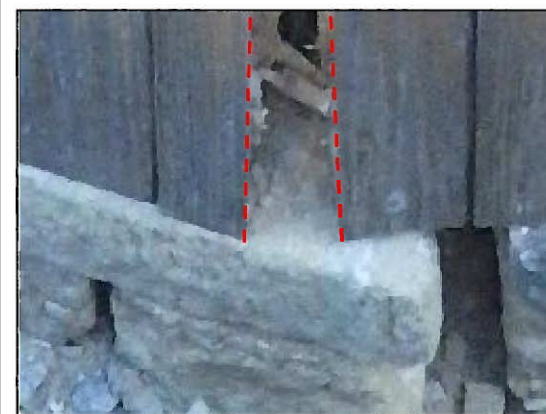
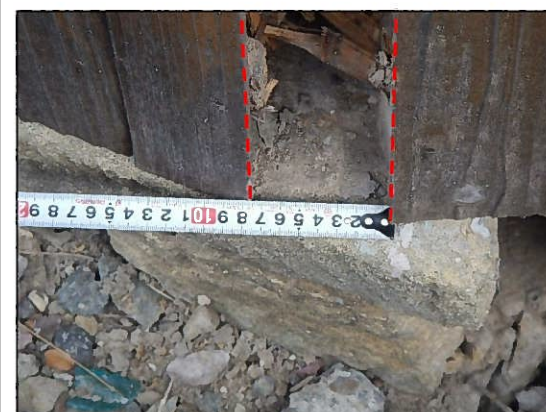
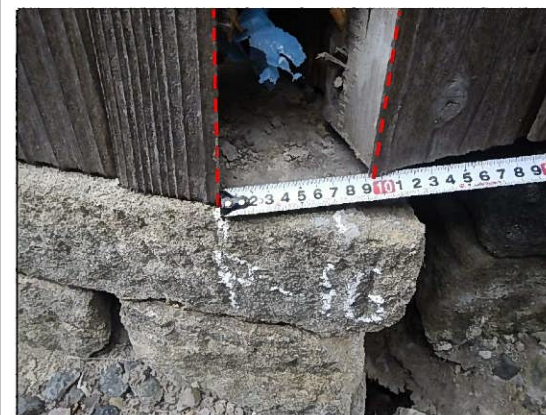
⑦. 左側端部 民家側壁開口

・民家外壁の木板間隙が拡大している

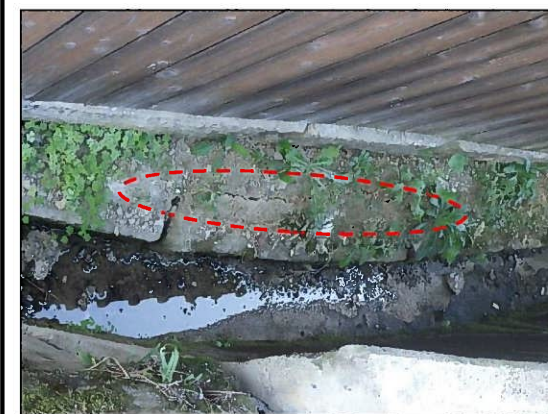
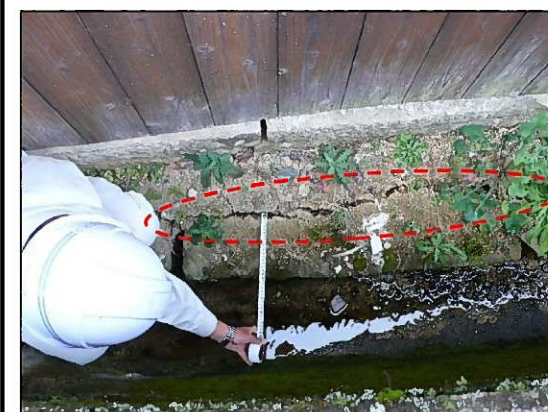
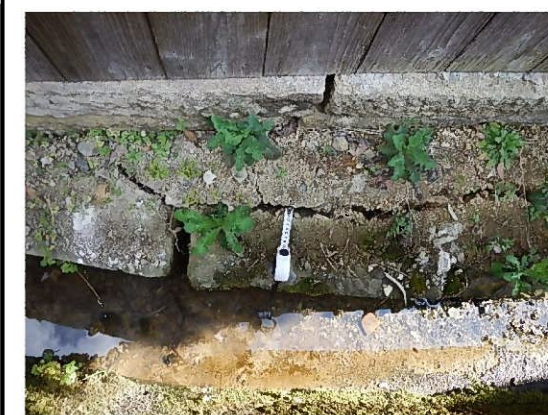
⑧. 左側端部 民家側壁基礎

・民家外壁の基礎石積において、クラックが拡大している

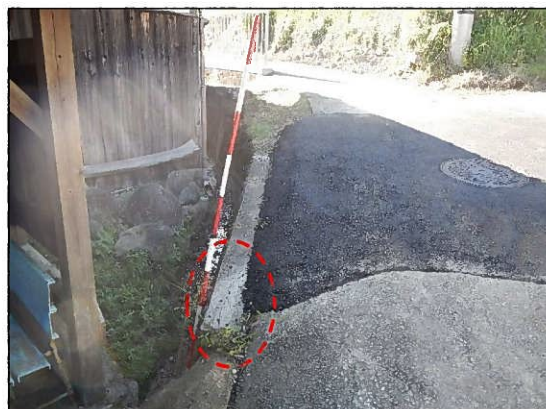
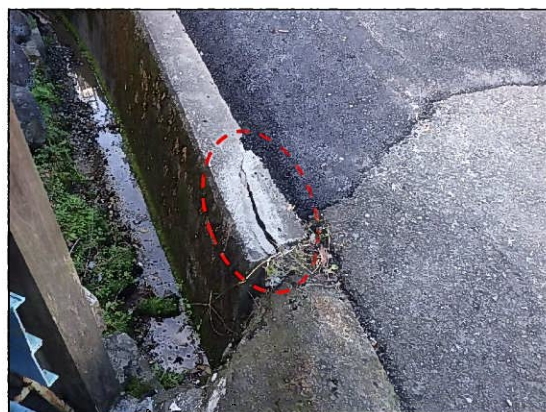
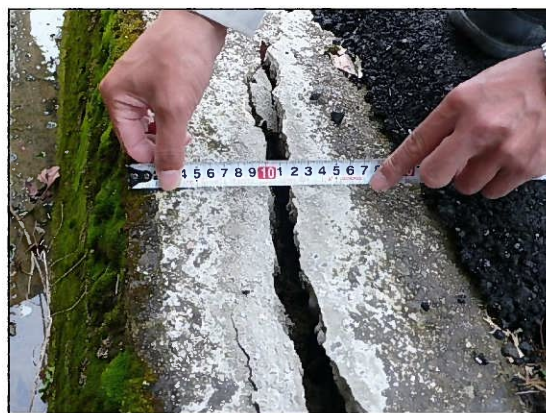
⑨. 左側端部 道路側部

・道路側部のクラックが拡大している

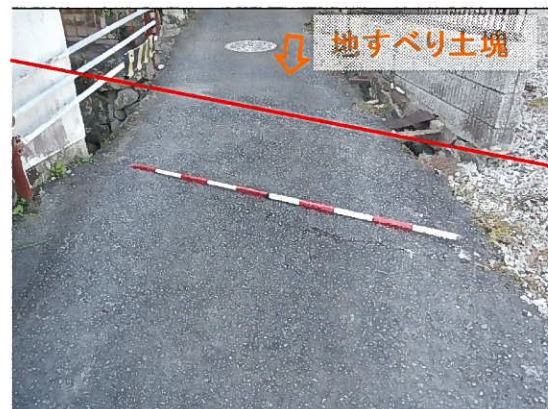
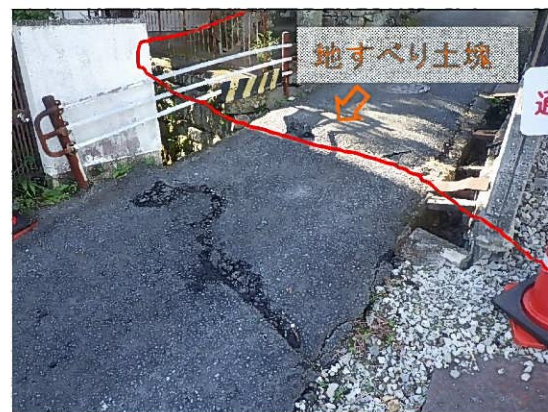
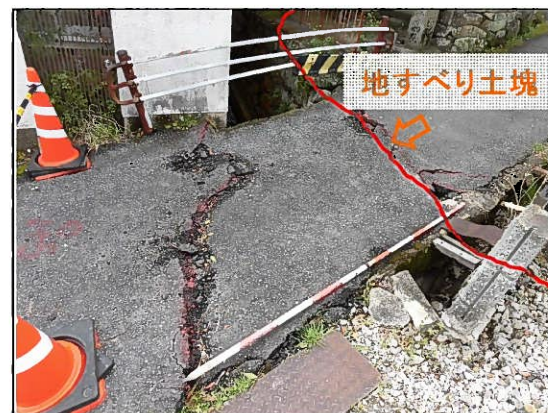
⑩. 市道新定2号線 起点付近

・地すべりブロック末端において、路面が座屈変形している

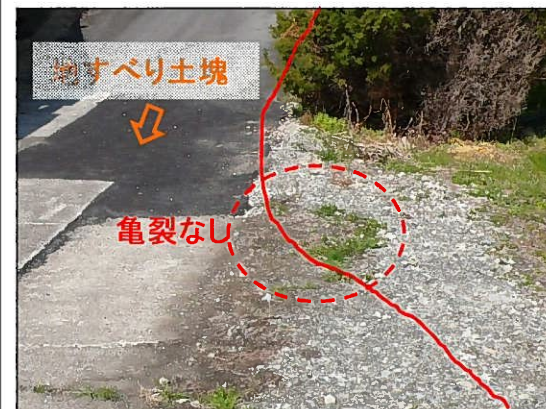
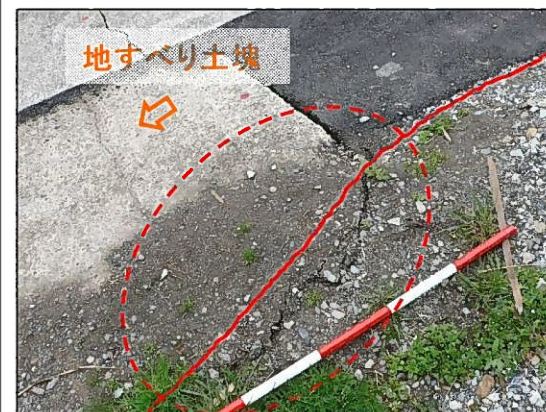
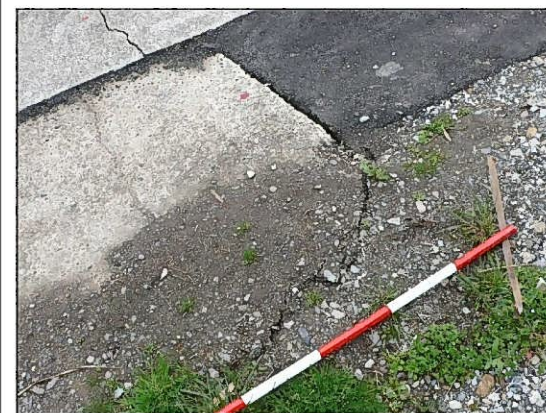
⑪. 市道新定2号線 No.3付近

・地表面のクラックが拡大している

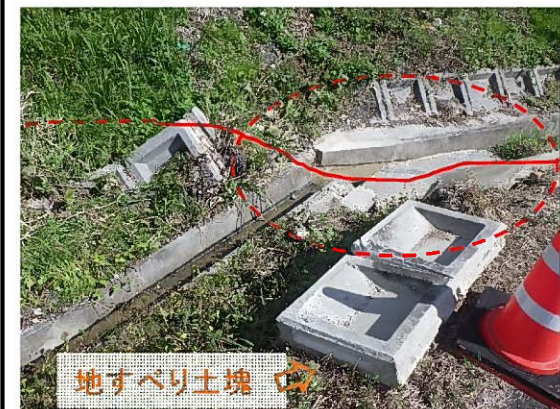
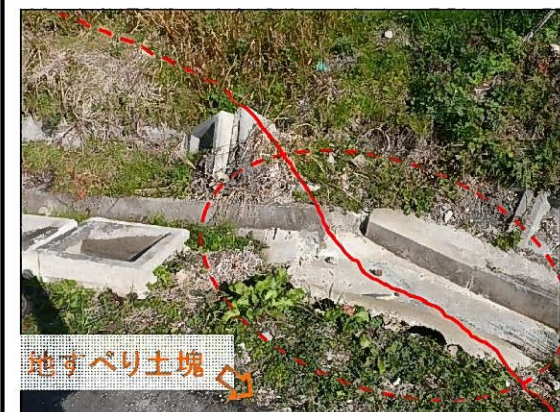
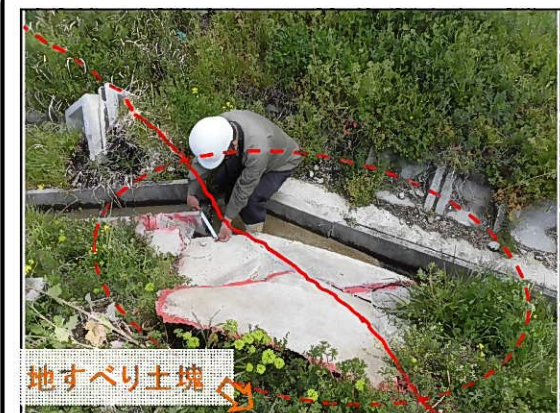
⑫. 市道新定2号線 No.4付近側溝

・道路側溝および天端コンクリートが圧縮破壊され、クラックが拡大している

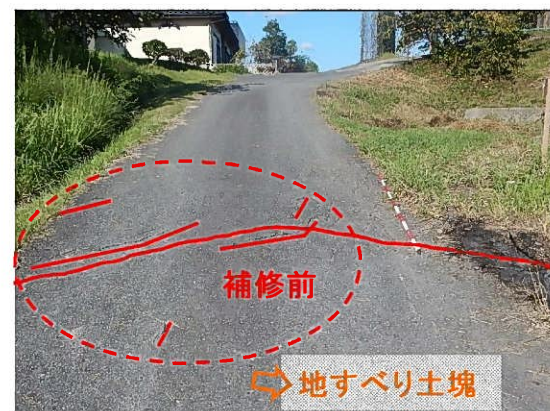
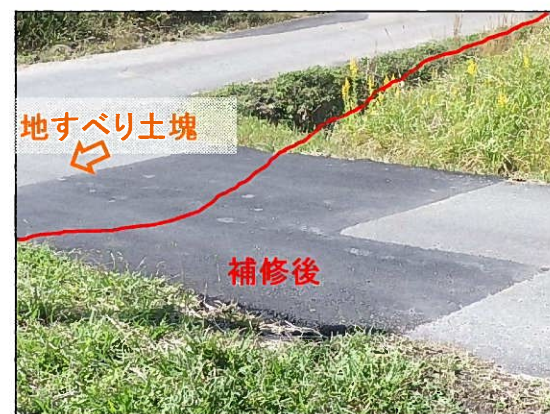
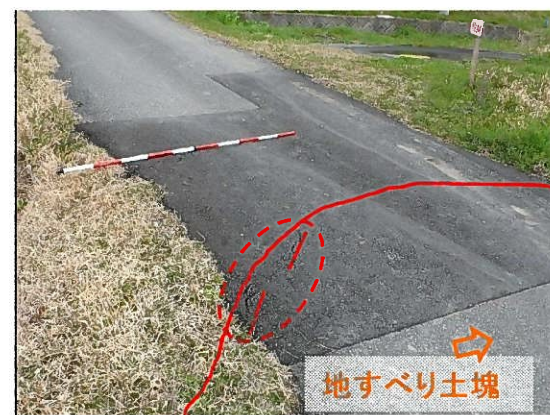
⑬. 右側側部 舗装クラック

・路面クラック修復のため舗装したが、再びクラックが生じている

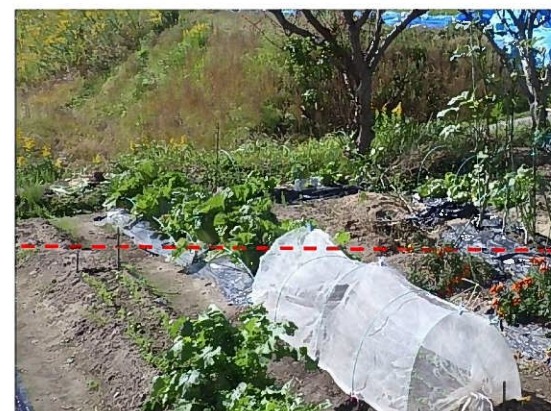
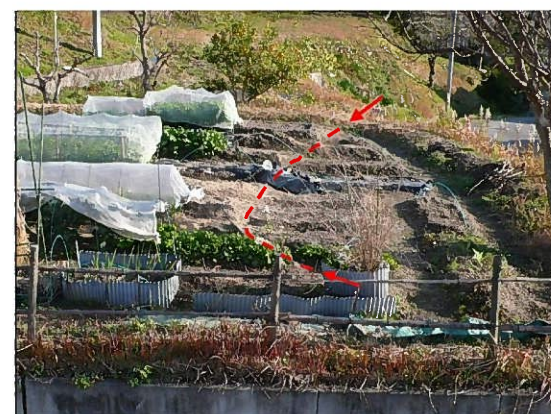
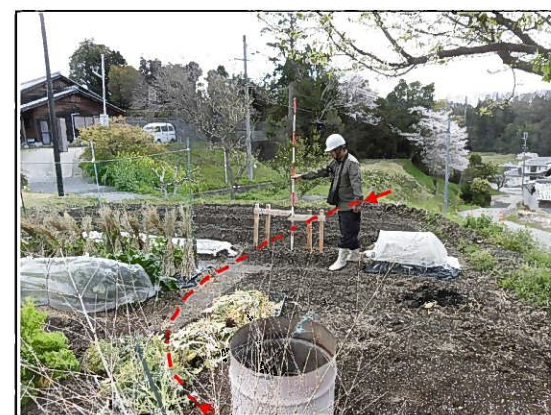
⑭. 右側側部 耕作地亀裂

・地すべりブロック外の盛土が二次的に滑動し、耕作地において正断層型の縦ずれが生じた

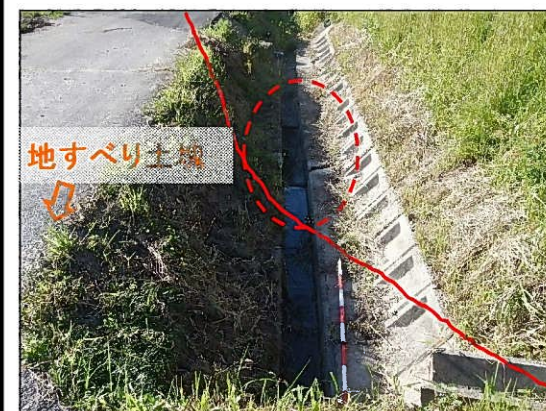
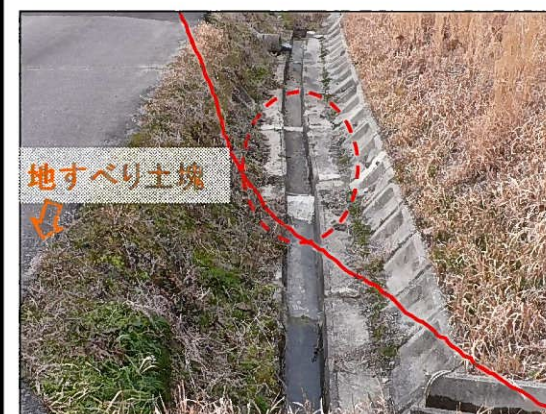
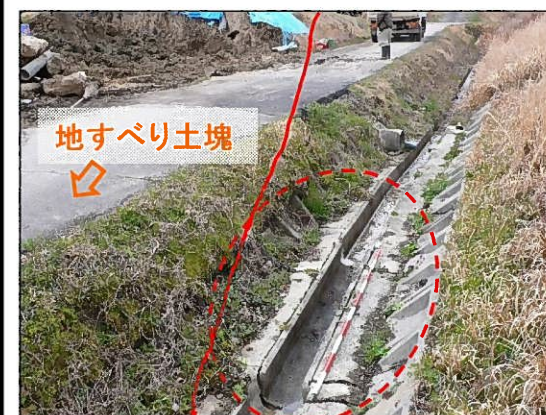
⑮. 市道新定2号線 No.5付近側溝

・道路側溝および天端コンクリートのクラックが拡大している

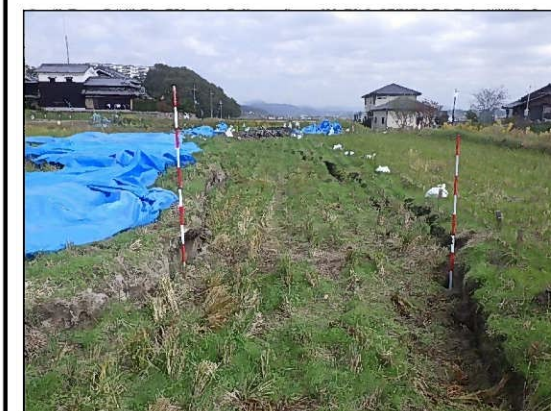
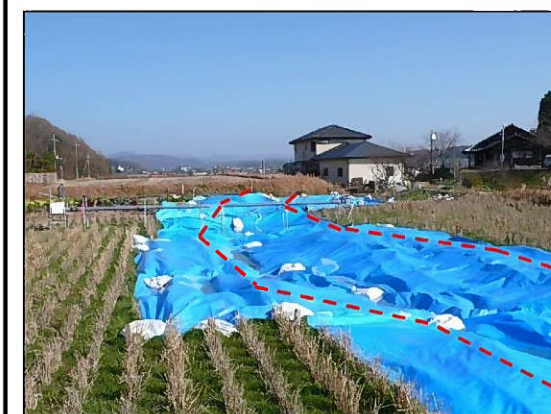
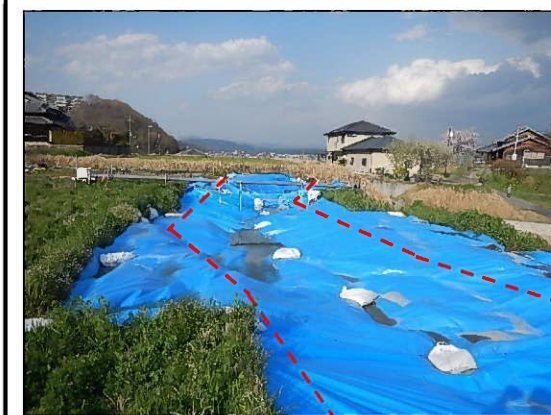
⑯. 地すべりブロック冠頭部 圃場

・盛土部の圃場に陥没が生じている
