総務文教常任委員会

教育委員会 教育振興部 教育総務課

## 社中学校柔剣道場改修工事について

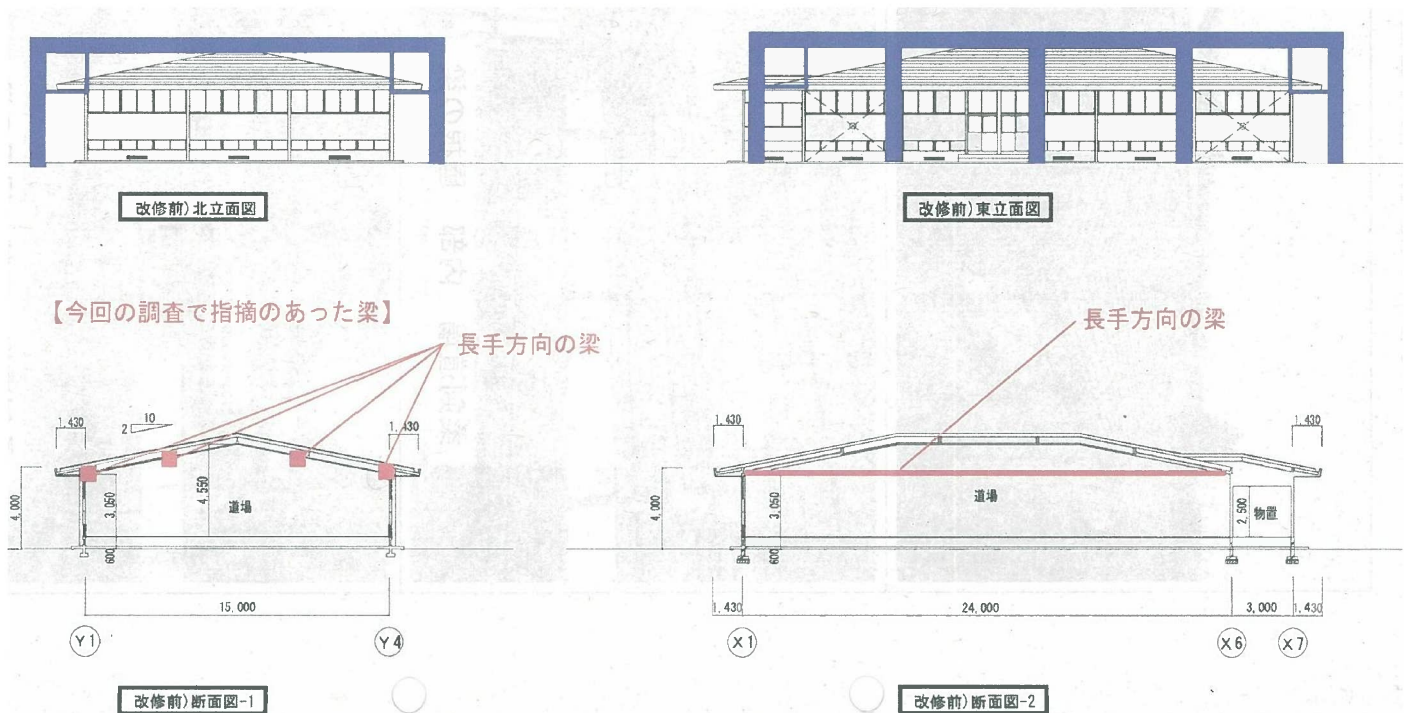
令和元年6月議会での添付資料では、その時点で考えられる安全を確保できる改修方法として以下の補強案を説明させていただきました。

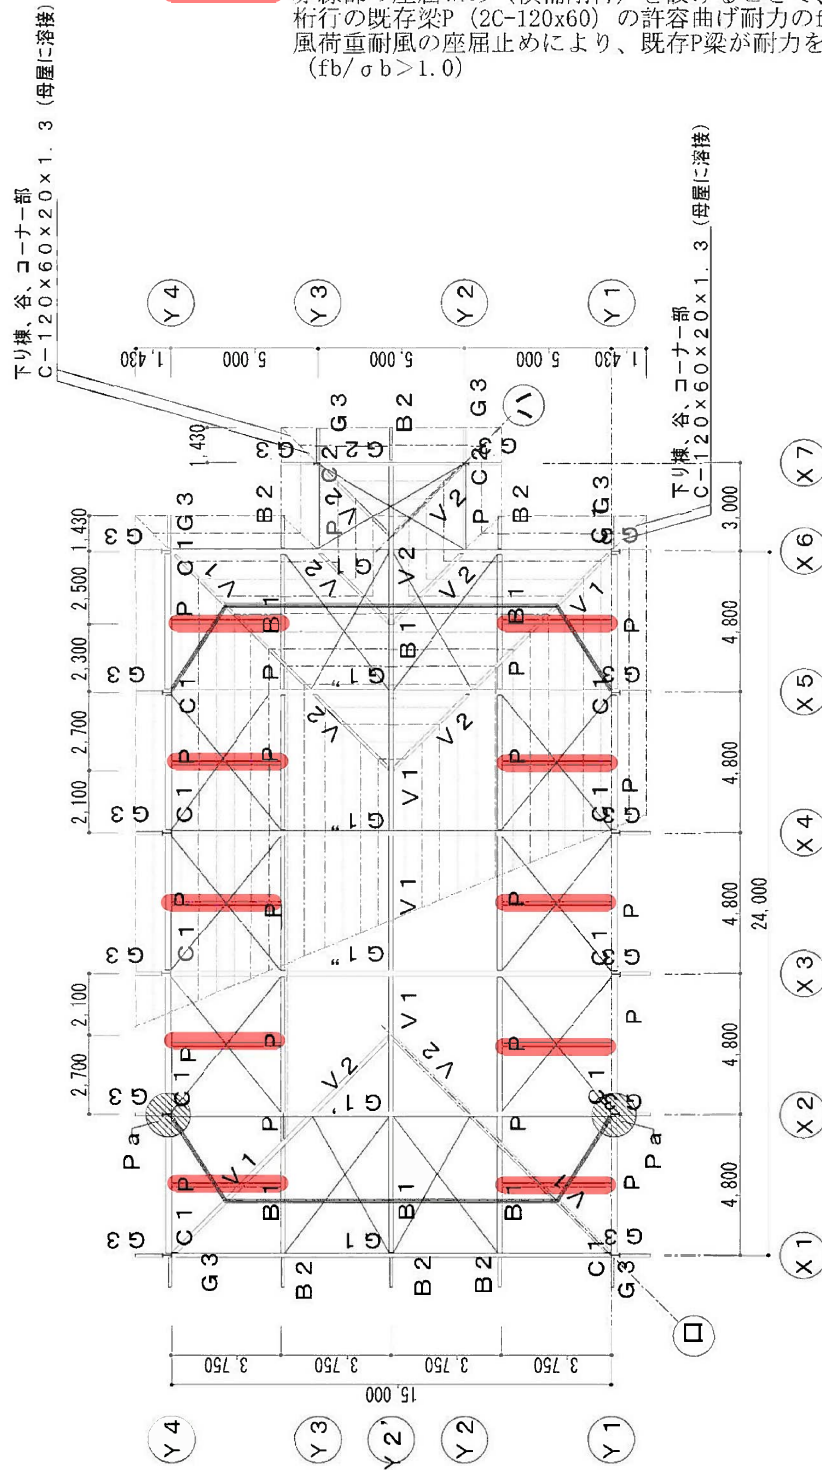
補強後) 小屋伏図 1/200

■ 梁 P(耐力度調査で不適格となった梁)

赤線部の座屈止め（横補剛材）を設けることで、桁行の既存梁P（2C-120x60）の許容曲げ耐力の $f_b$ の向上、風荷重耐風の座屈止めにより、既存P梁が耐力を満足する。  
 $(f_b/\sigma_b > 1.0)$

—— 桁行X方向P梁座屈止 [-125x65x6x8 : 横使い]

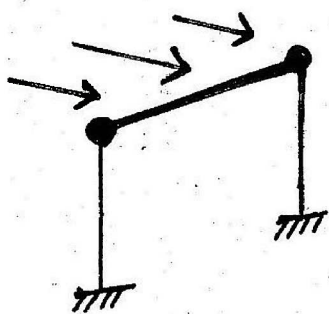
梁Pに  
力がかったとき

梁Pは  
変形します

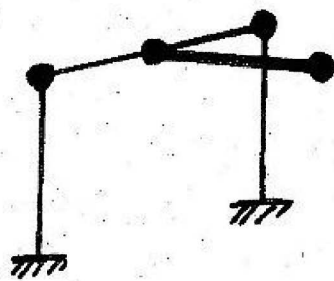
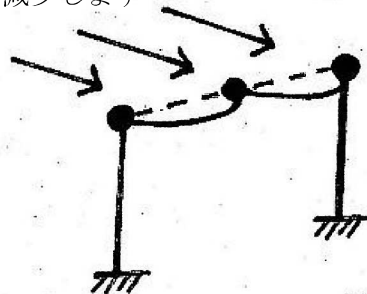
力が分散され  
変形量が減少します

梁Pに補強材を  
入れることにより
