## 外壁調査による 数量表

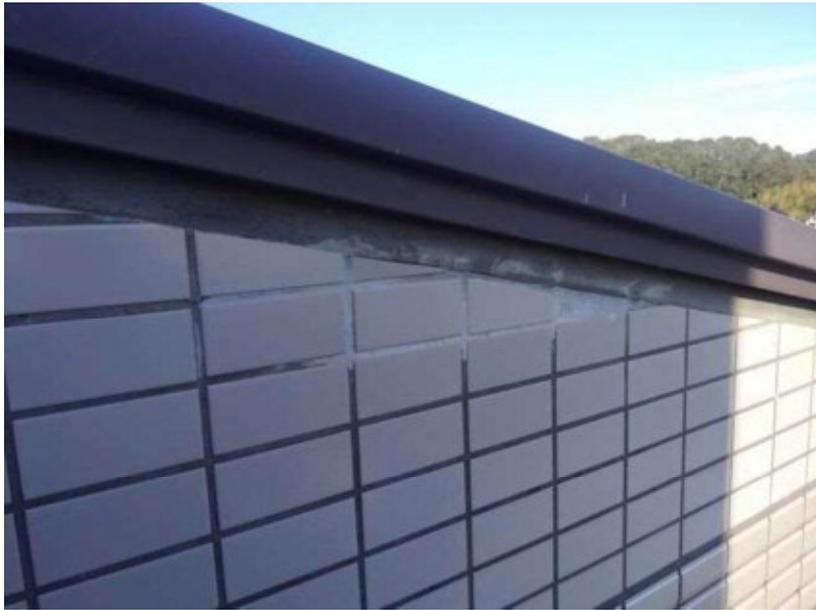
測点：東面

部位：ケラバ取合い

内容：シーリング劣化

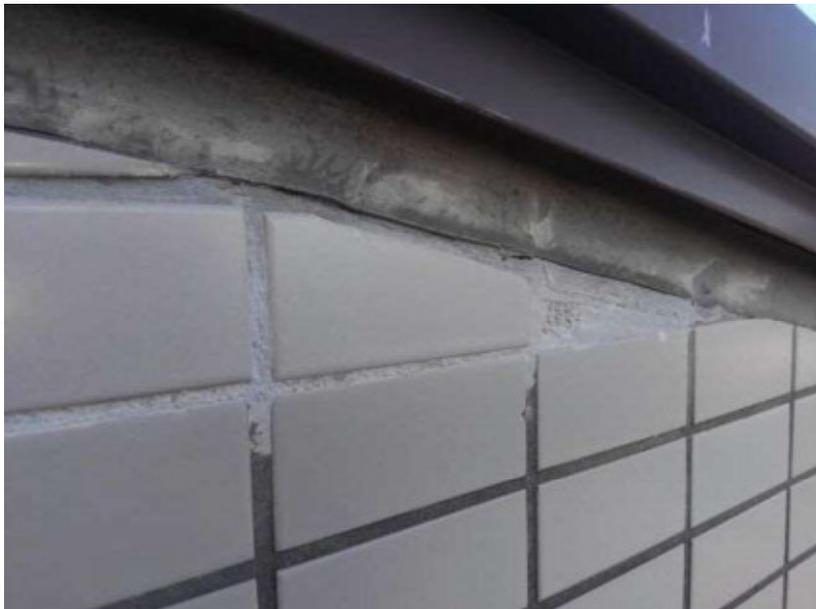
測点：東面

部位：ケラバ取合い(拡大)①

内容：シーリング劣化

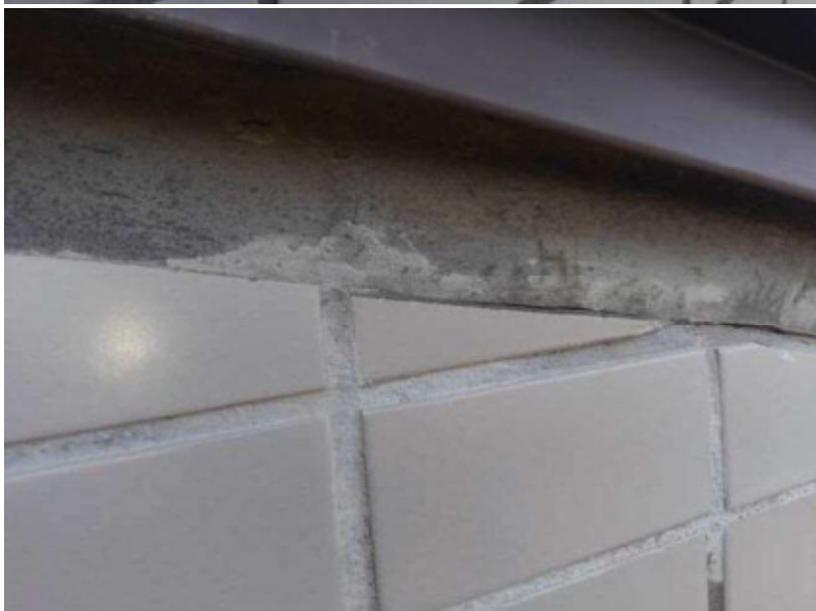
測点：東面

部位：ケラバ取合い(拡大)②

内容：シーリング劣化

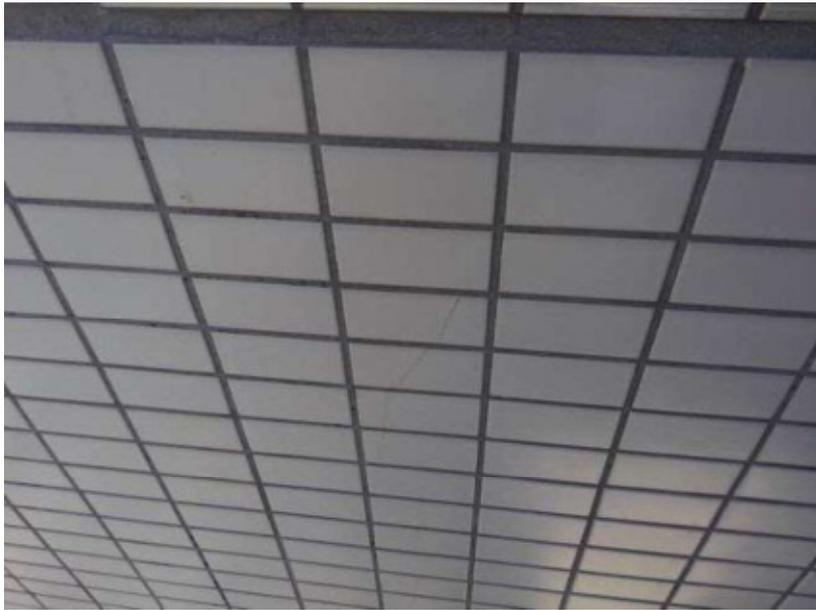
測点：東面

部位：壁面

内容：クラック

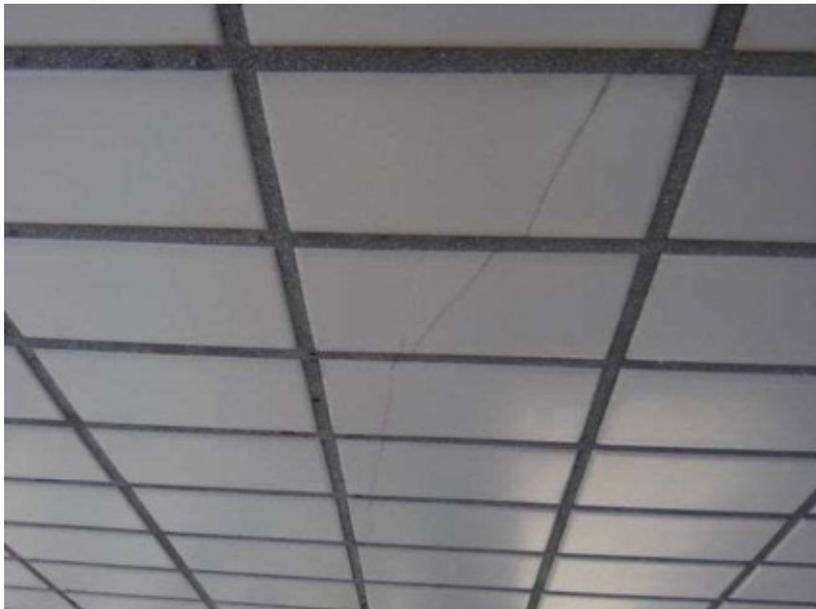
測点：東面

部位：壁面(拡大)

内容：クラック

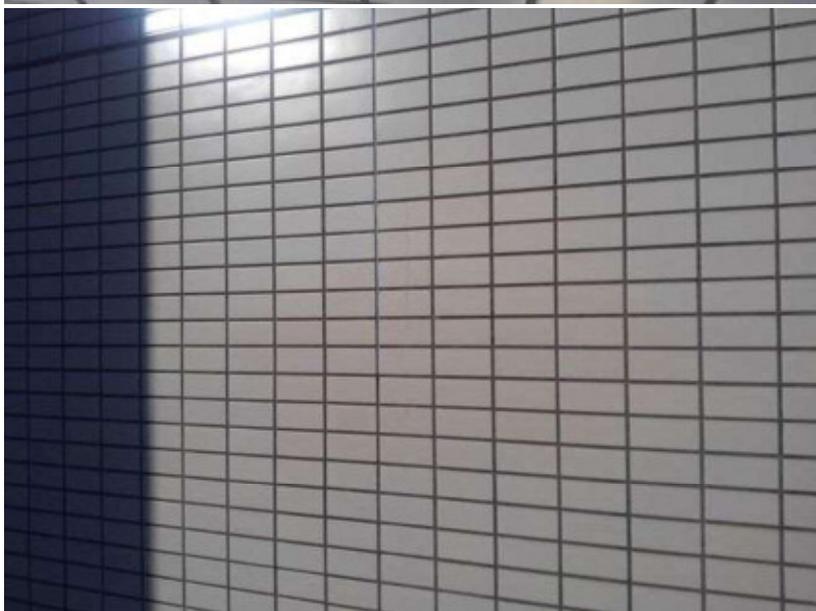
測点：東面

部位：壁面

内容：クラック

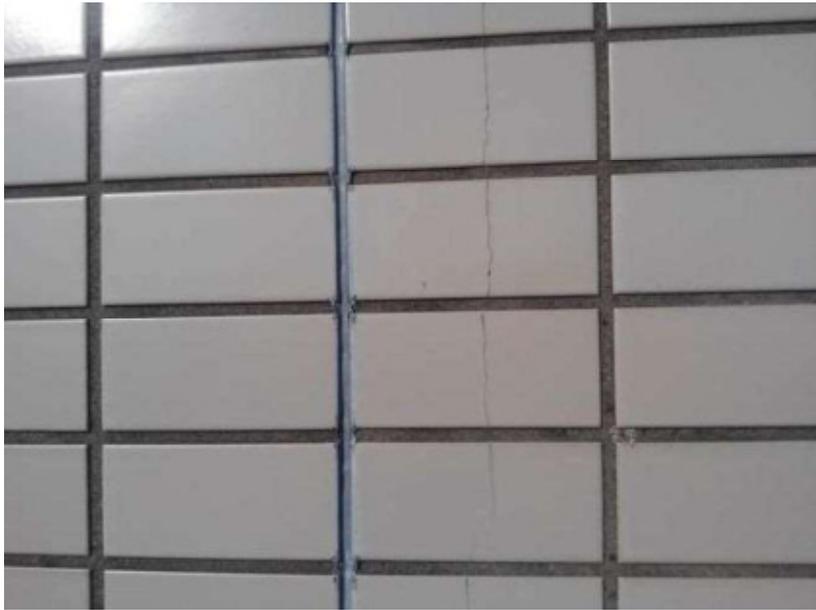
測点：東面

部位：壁面(拡大)

内容：クラック

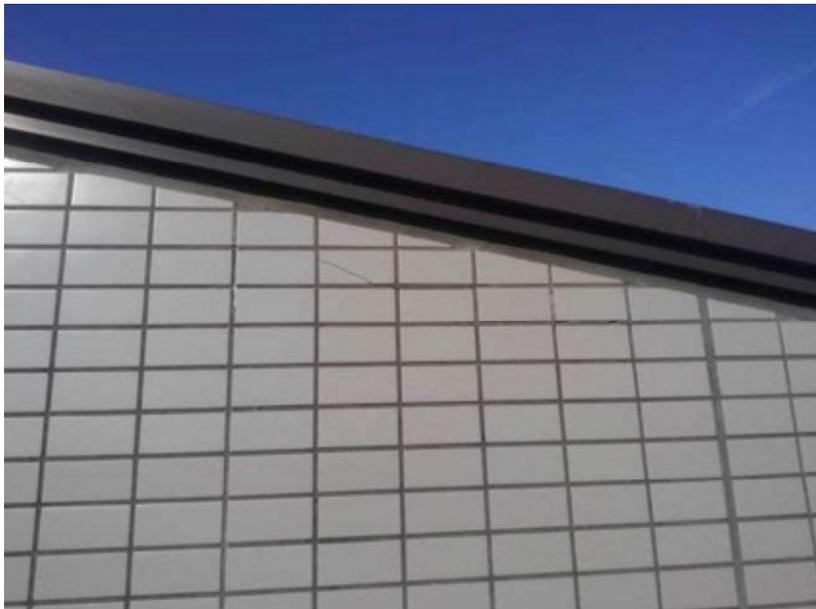
測点：東面

部位：壁面

内容：クラック

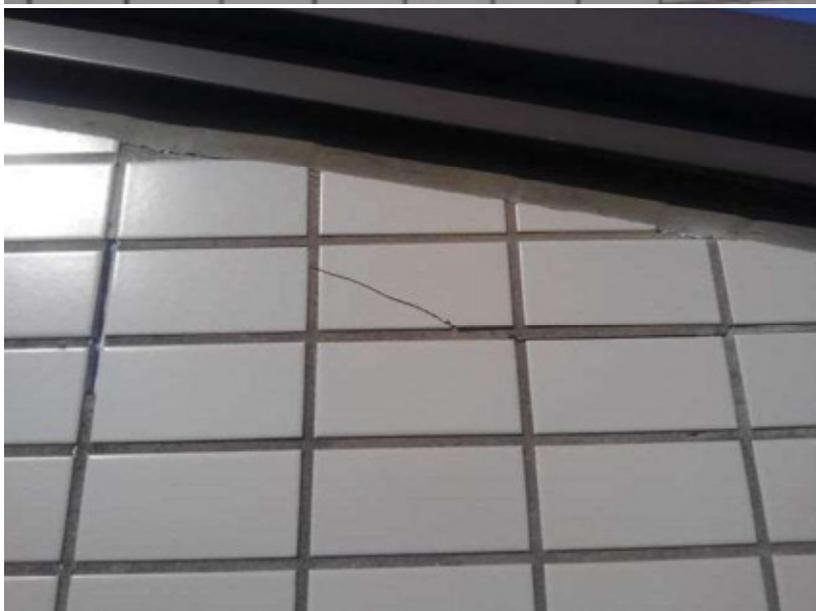
測点：東面

部位：壁面(拡大)

内容：クラック

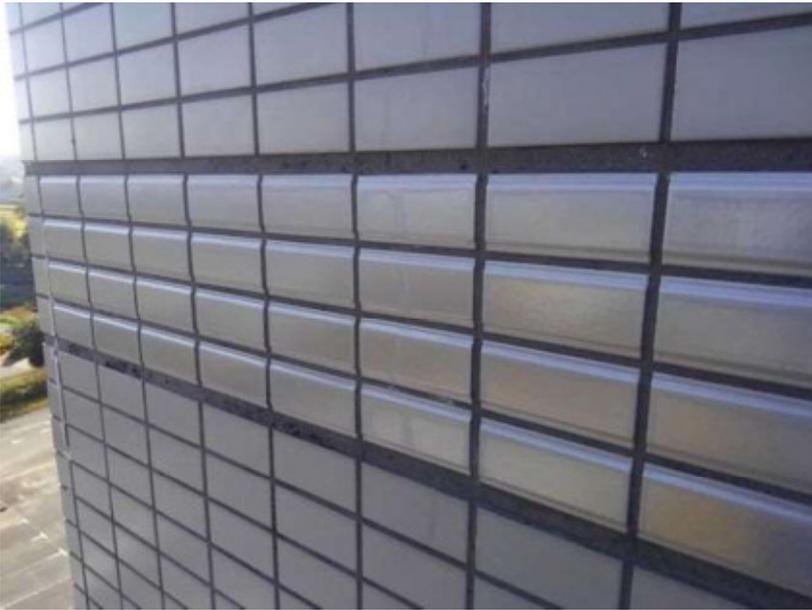
測点：東面

部位：目地

内容：目地劣化（  
クラック）

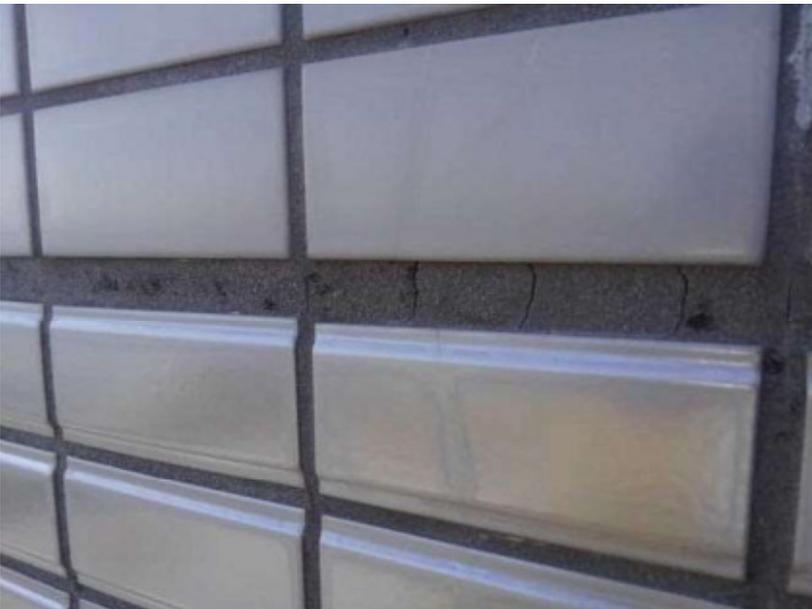
測点：東面

部位：目地(拡大)

内容：目地劣化（  
クラック）

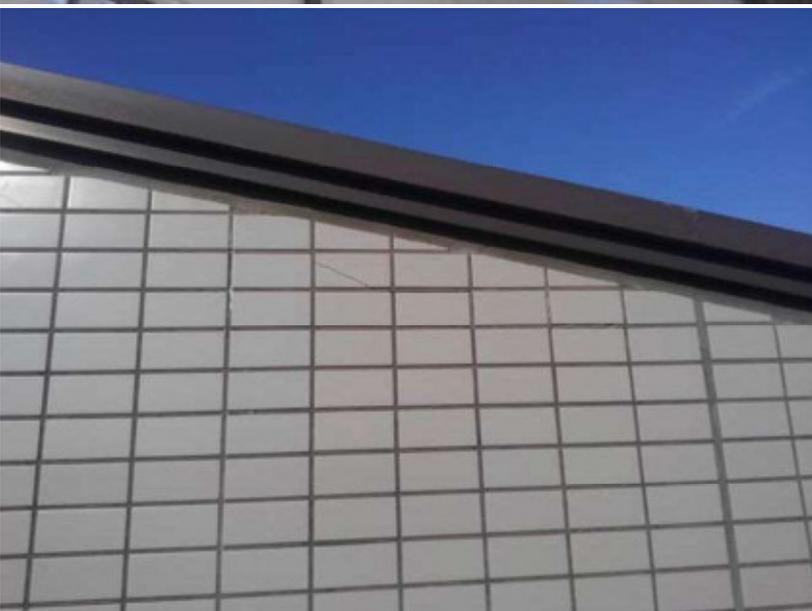
測点：東面

部位：目地

内容：目地劣化（  
欠け）
