総務文教常任委員会

追加資料

教育委員会 教育振興部 教育総務課

コンクリートコア採取（社中学校）  
社中学校、東条東小学校、東条西小学校の校舎及び体育館での作業

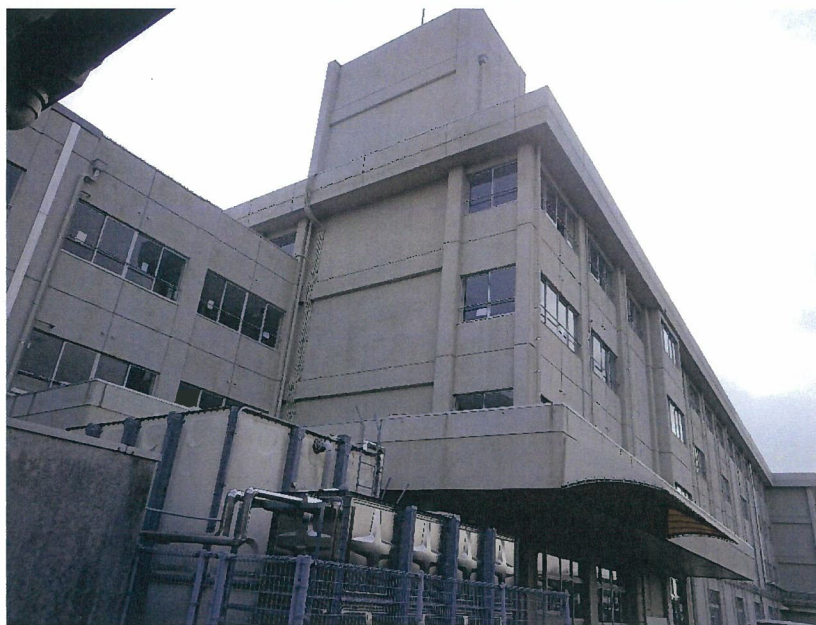
写真No. 1

建物外観 : 東面

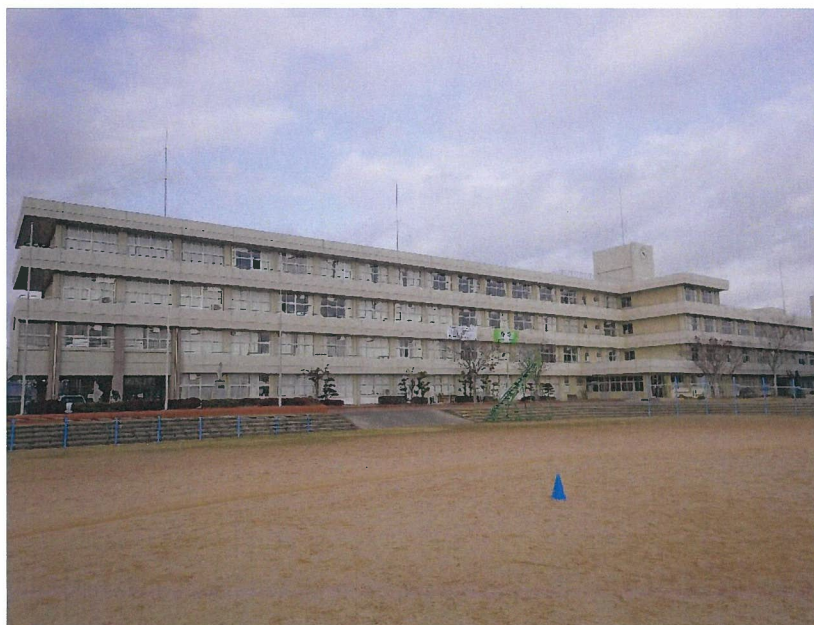
写真No. 2

建物外観 : 南面

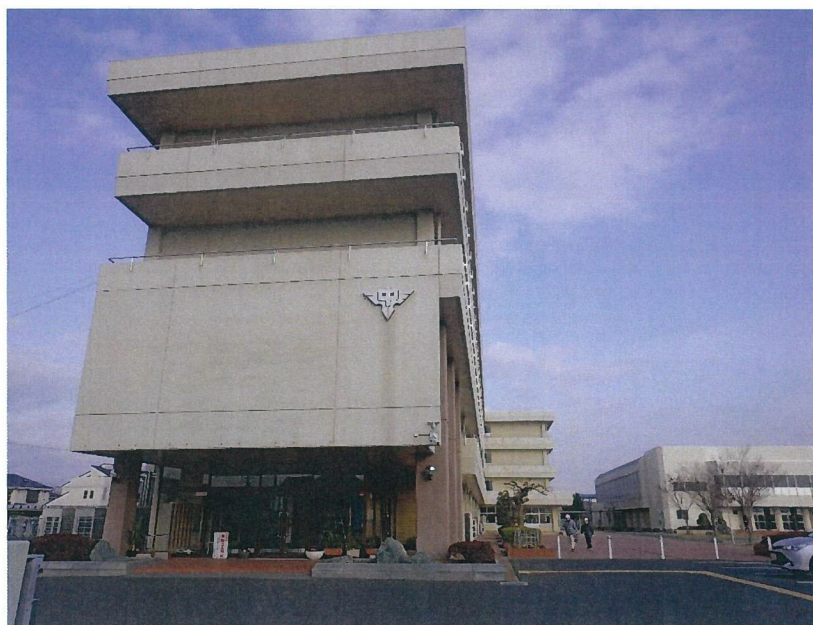
写真No.3

建物外観 : 西面

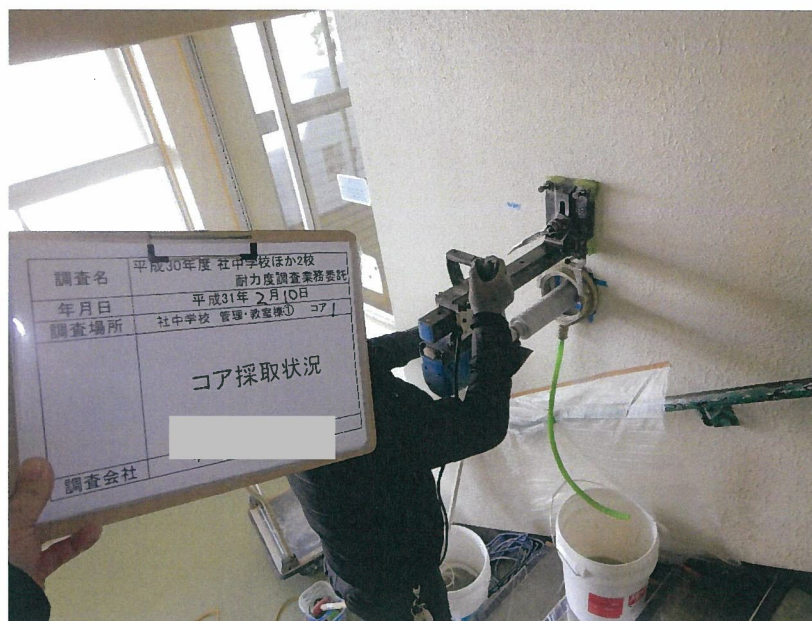
写真No. 4

コンクリートコア採取状況

1階 壁 コア1

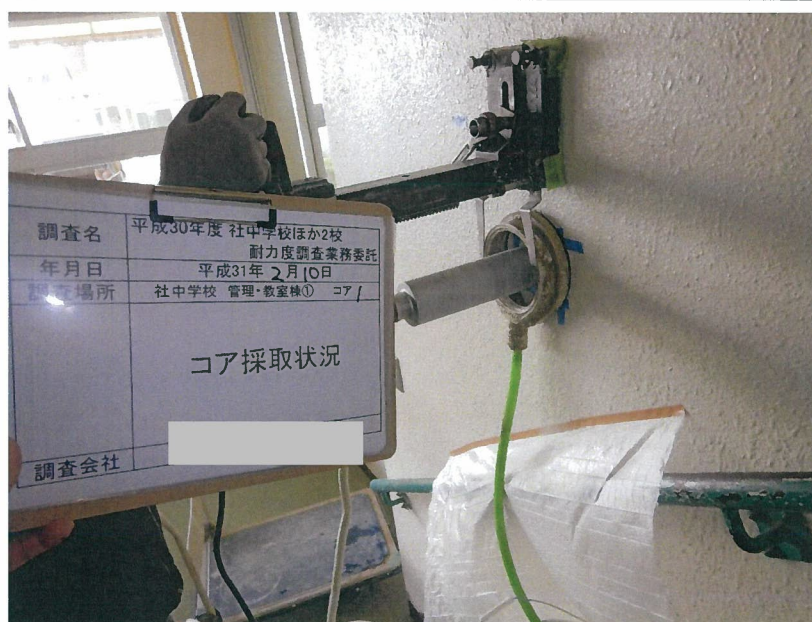
写真No. 5

コンクリートコア採取状況

1階 壁 コア1

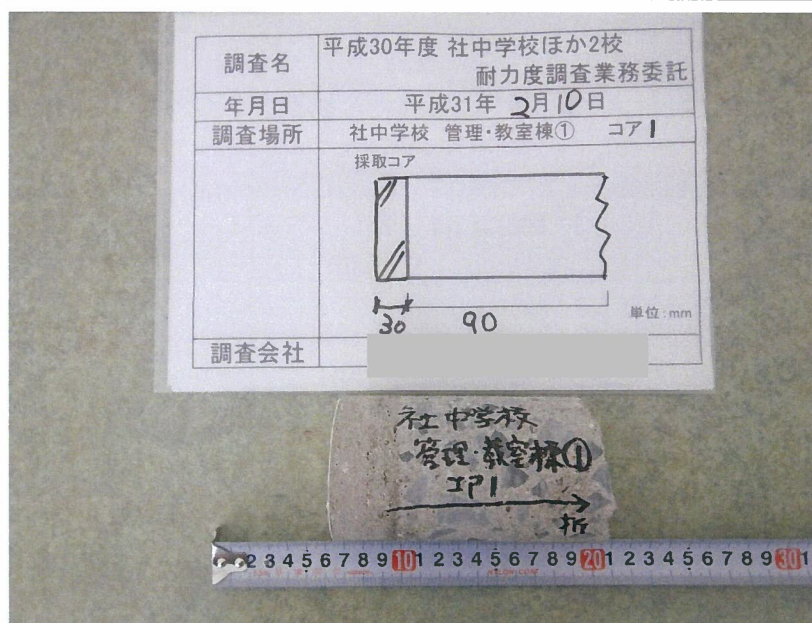
写真No. 6

採取コア寸法

1階 壁 コア1

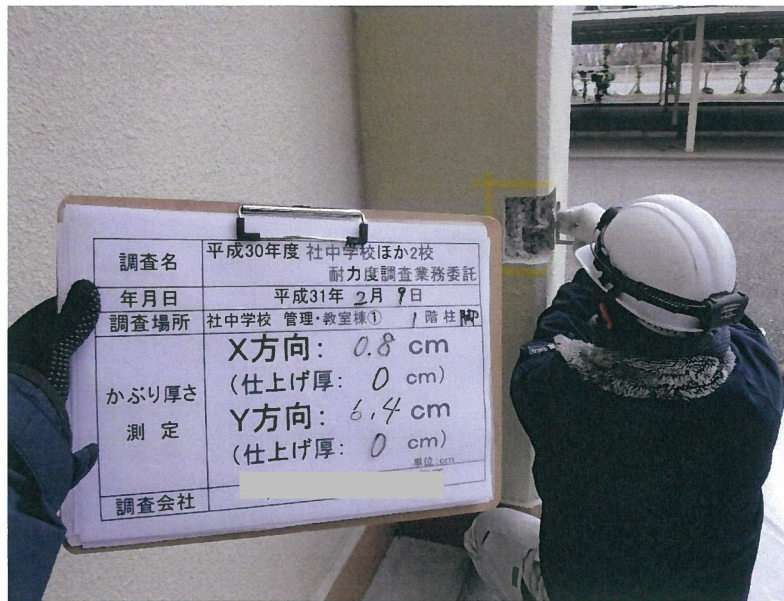
写真No. 7

かぶり厚さ測定

1階 柱脚

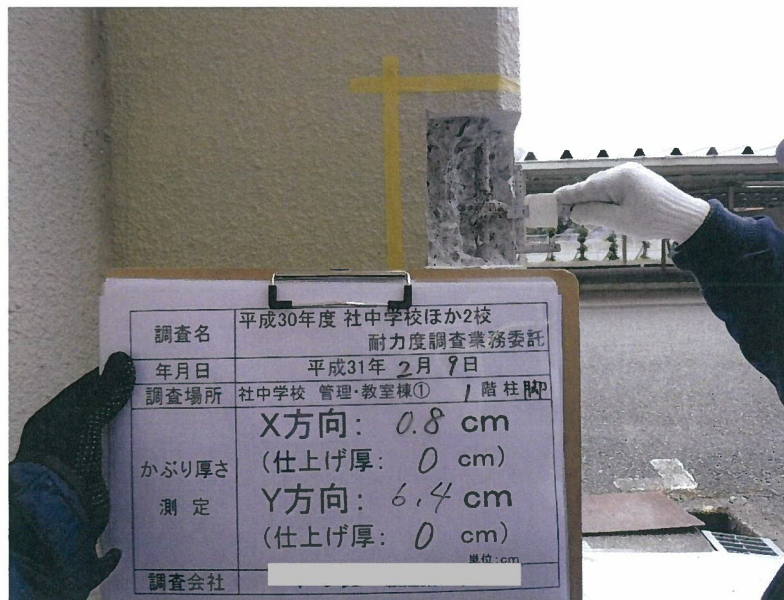
写真No. 8

かぶり厚さ測定

1階 柱脚

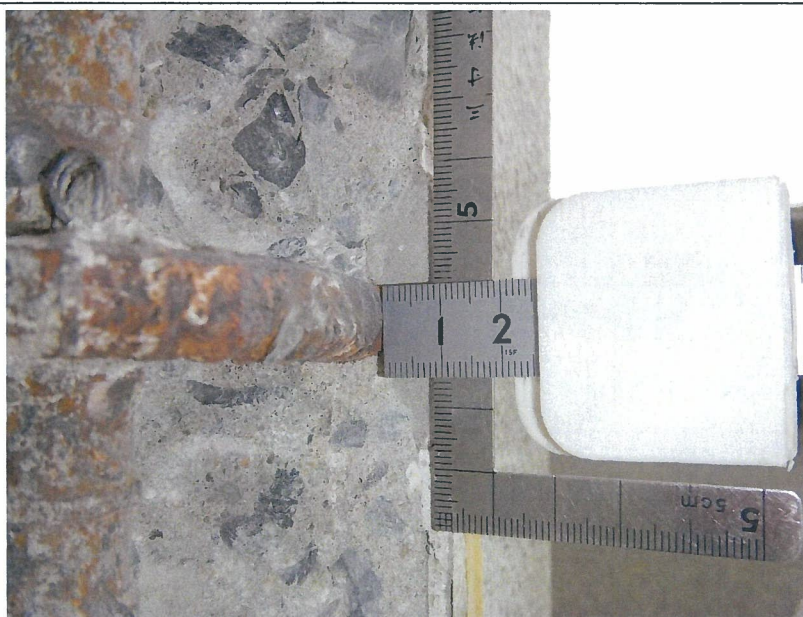
写真No. 9

かぶり厚さ測定

1階 柱脚

X方向 : 8 mm

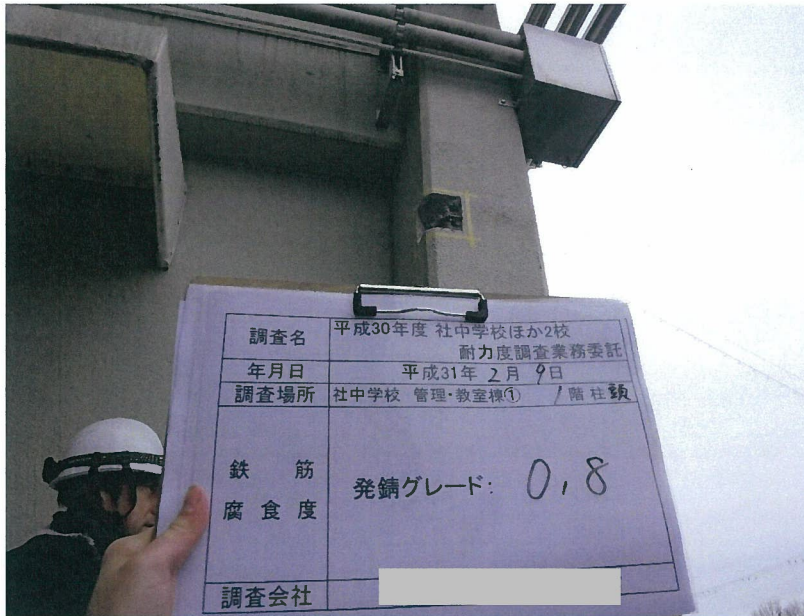
写真No.1 0

鉄筋腐食度

1階 柱頭

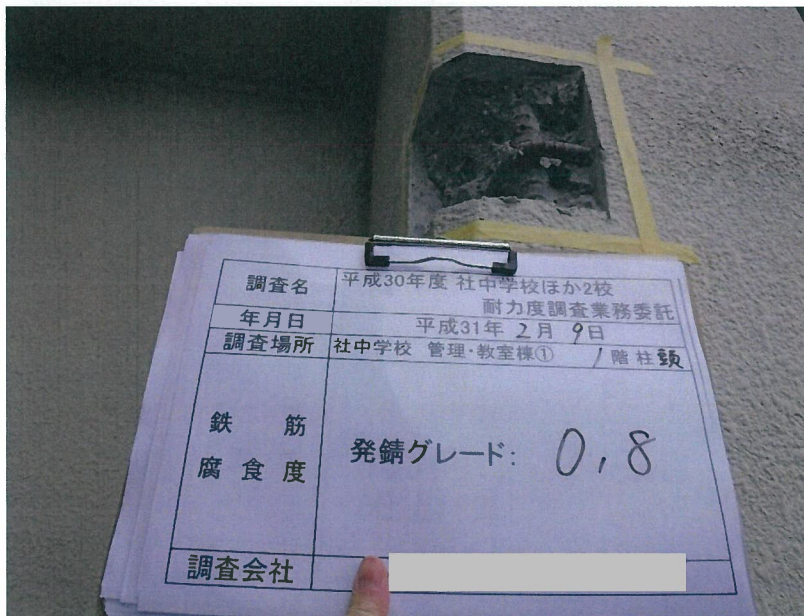
写真No.1 1

鉄筋腐食度

1階 柱頭

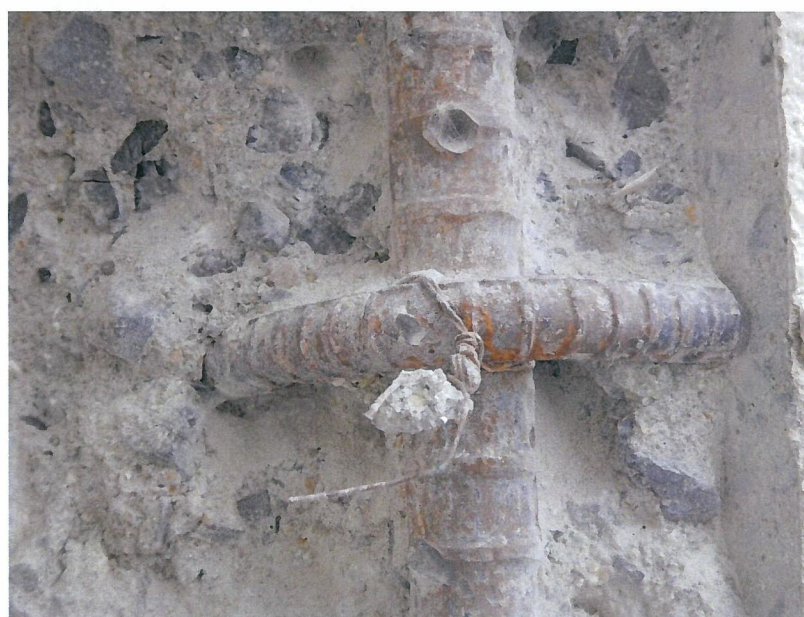
写真No.1 2

鉄筋腐食度

1階 柱頭

グレード : 0.8

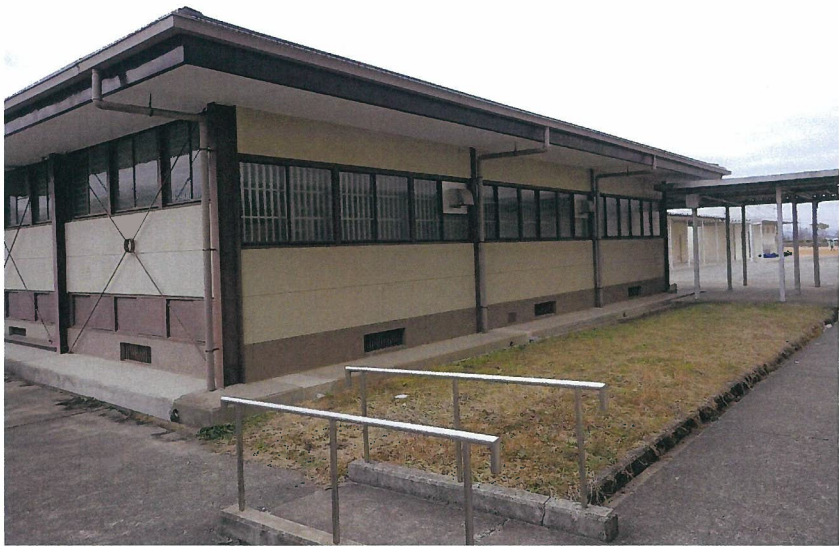
| | <p>写真No.1 3</p> <p>社中学校</p> <p>11棟 格技場</p> <p>建物外観</p> <p>北面(X1通り)</p> |

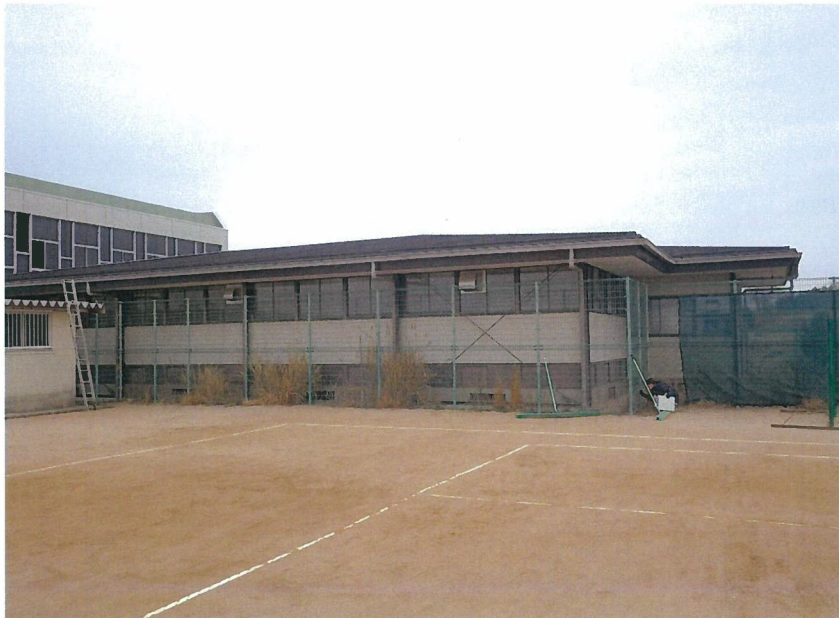
| | <p>写真No.1 4</p> <p>社中学校</p> <p>11棟 格技場</p> <p>建物外観</p> <p>東面(Y1通り)</p> |

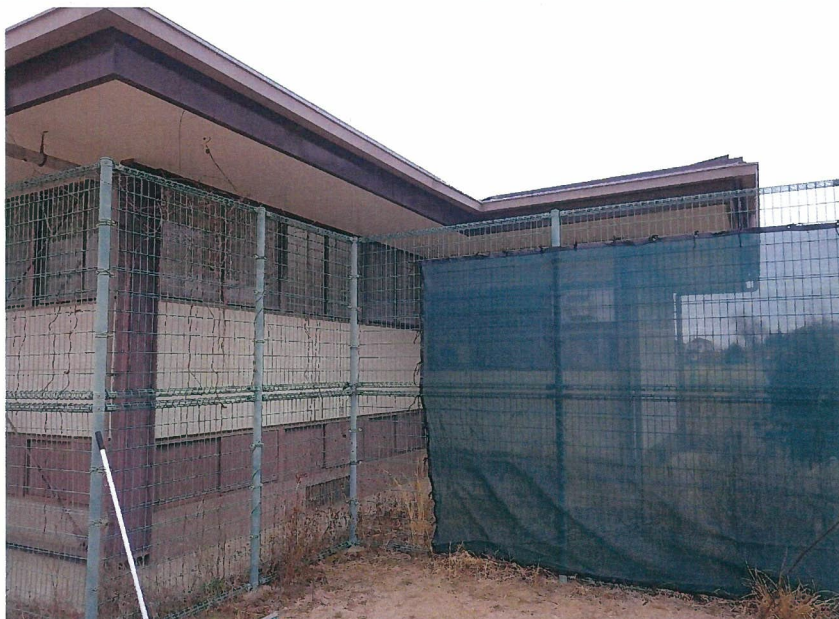
| | <p>写真No.1 5</p> <p>社中学校</p> <p>11棟 格技場</p> <p>建物外観</p> <p>南面(X6通り,Y1-2間)</p> |

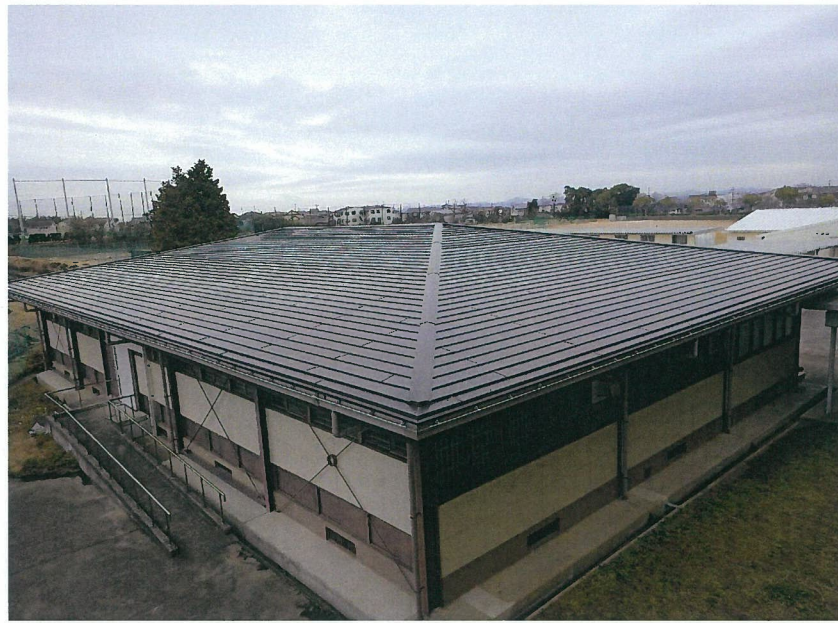
写真No. 1 6

建物外観

屋根

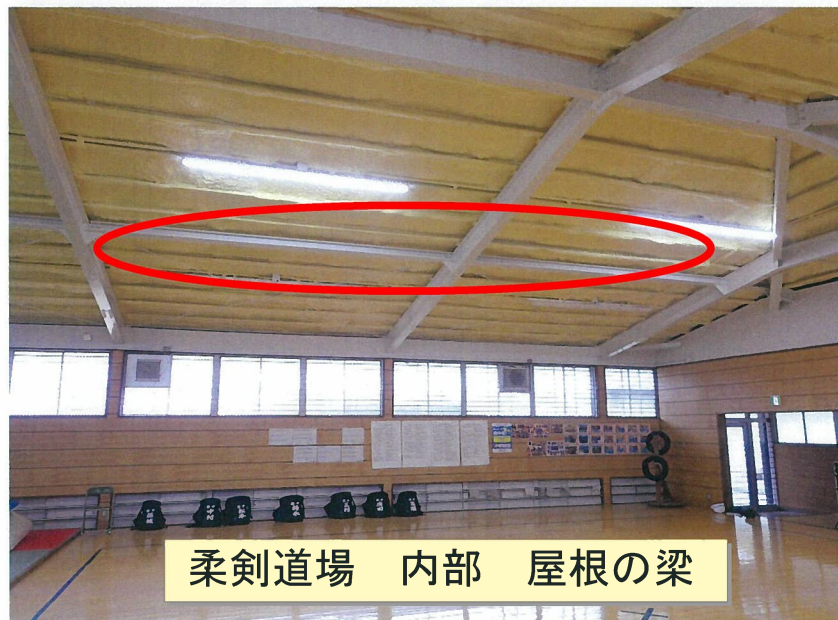
写真No. 1 7

内観

Y1通り側

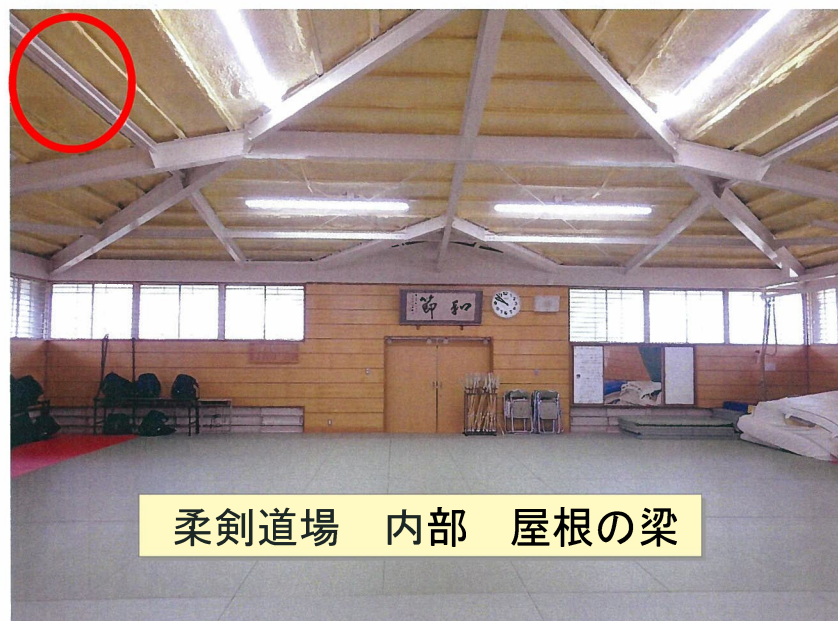
写真No.1 8

内観

X6通り側
