# 總務文教常任委員會資料

令和 6 年 4 月 16 日

教育委員会事務局教育振興部生涯學習課

# 地域交流センターの外壁について

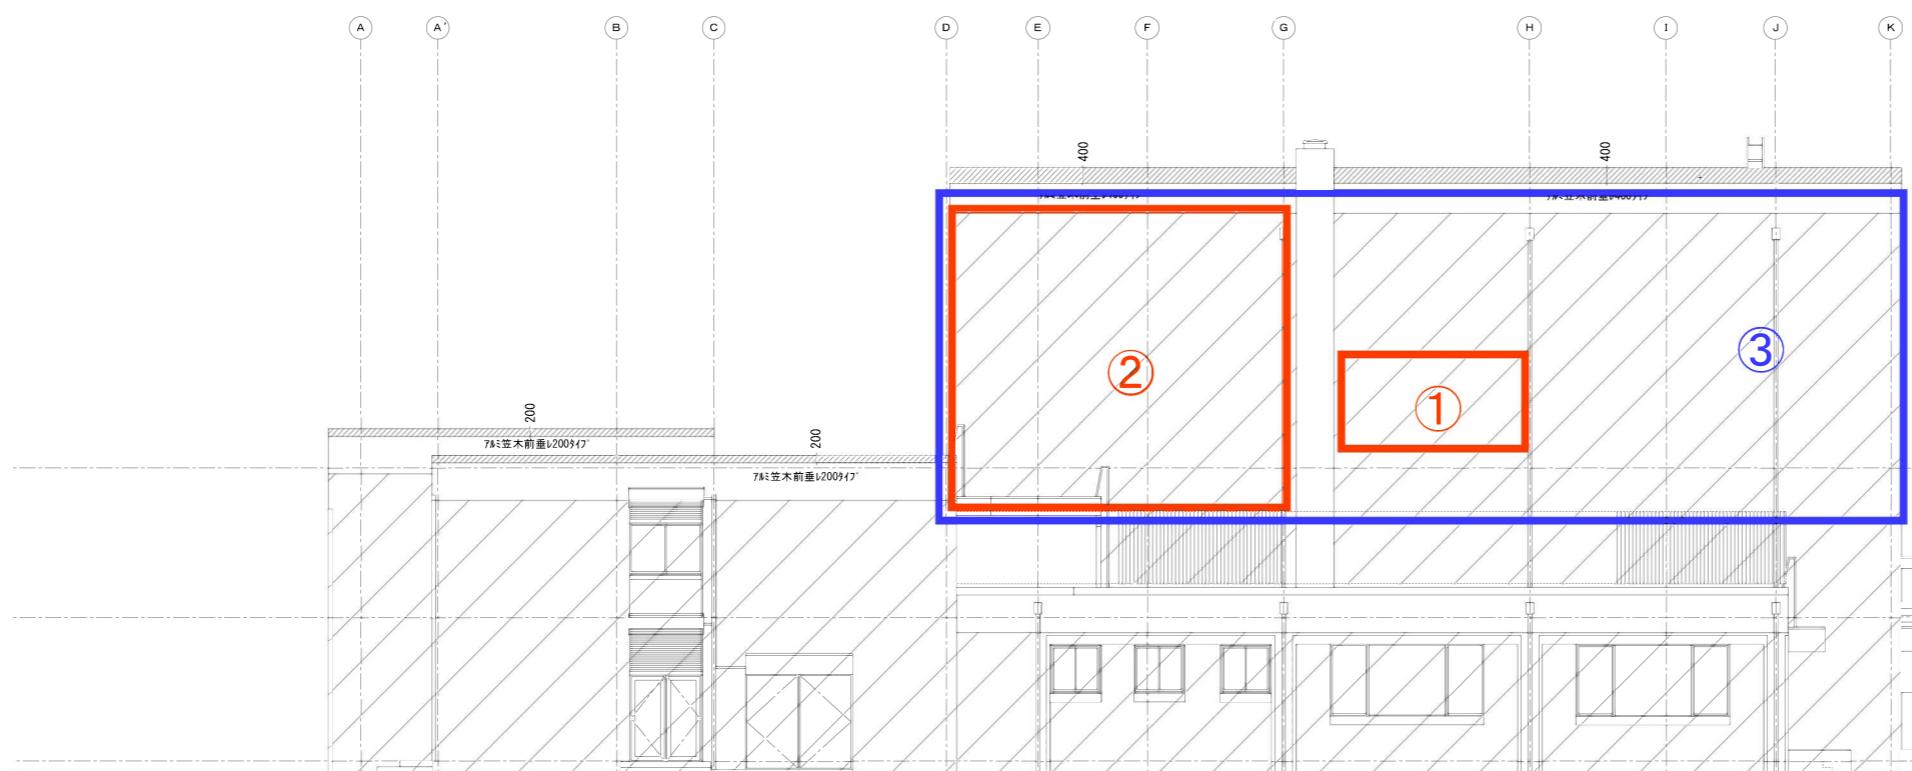
北側立面図 (S=1/100)

- ① : 今回の剥落箇所  
 ② : 受水槽工事の際に足場設置・配管が通る予定  
 ③ : 今回の対象範囲

作業用仮設足場設置面を示す。

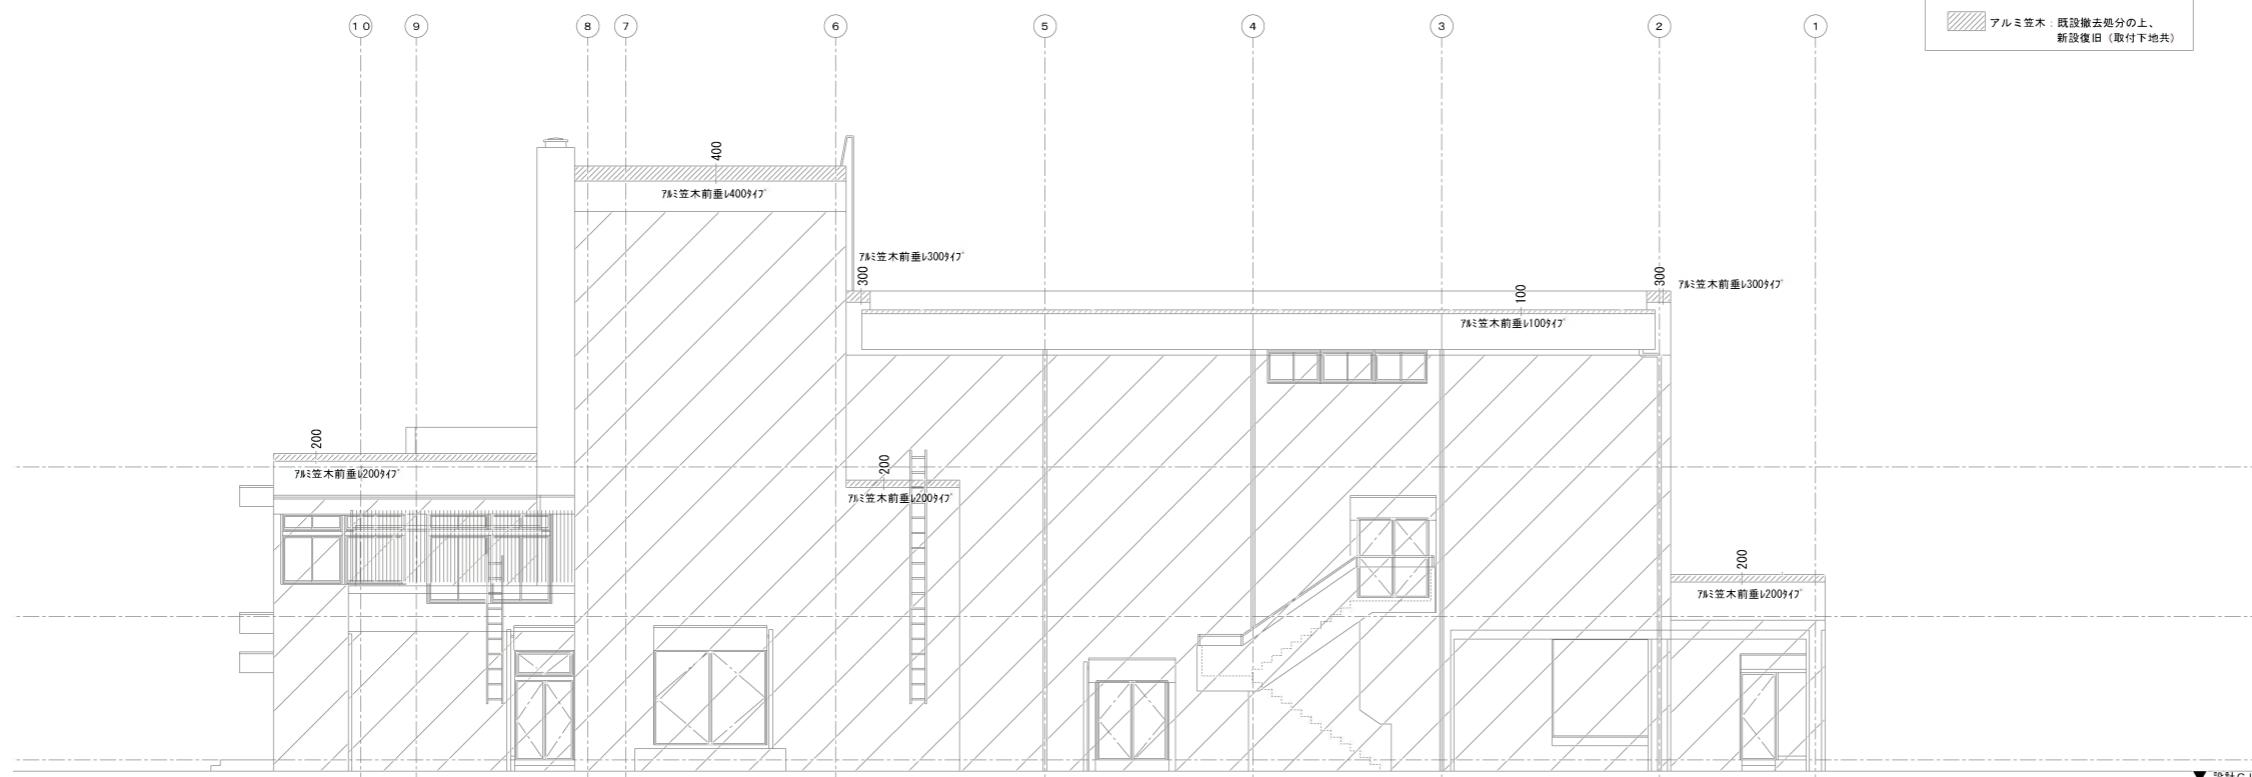
西側立面図 (S=1/100)

作業用仮設足場設置面を示す。

■ アルミ笠木：既設撤去処分の上、  
新設復旧（取付下地共）
