# 産業厚生常任委員会資料

令和6年8月14日

産業振興部 農地整備課

令和3年度 災害復旧事業 6/320・1002/320・1003/320 地区農地・農業用施設復旧工事について

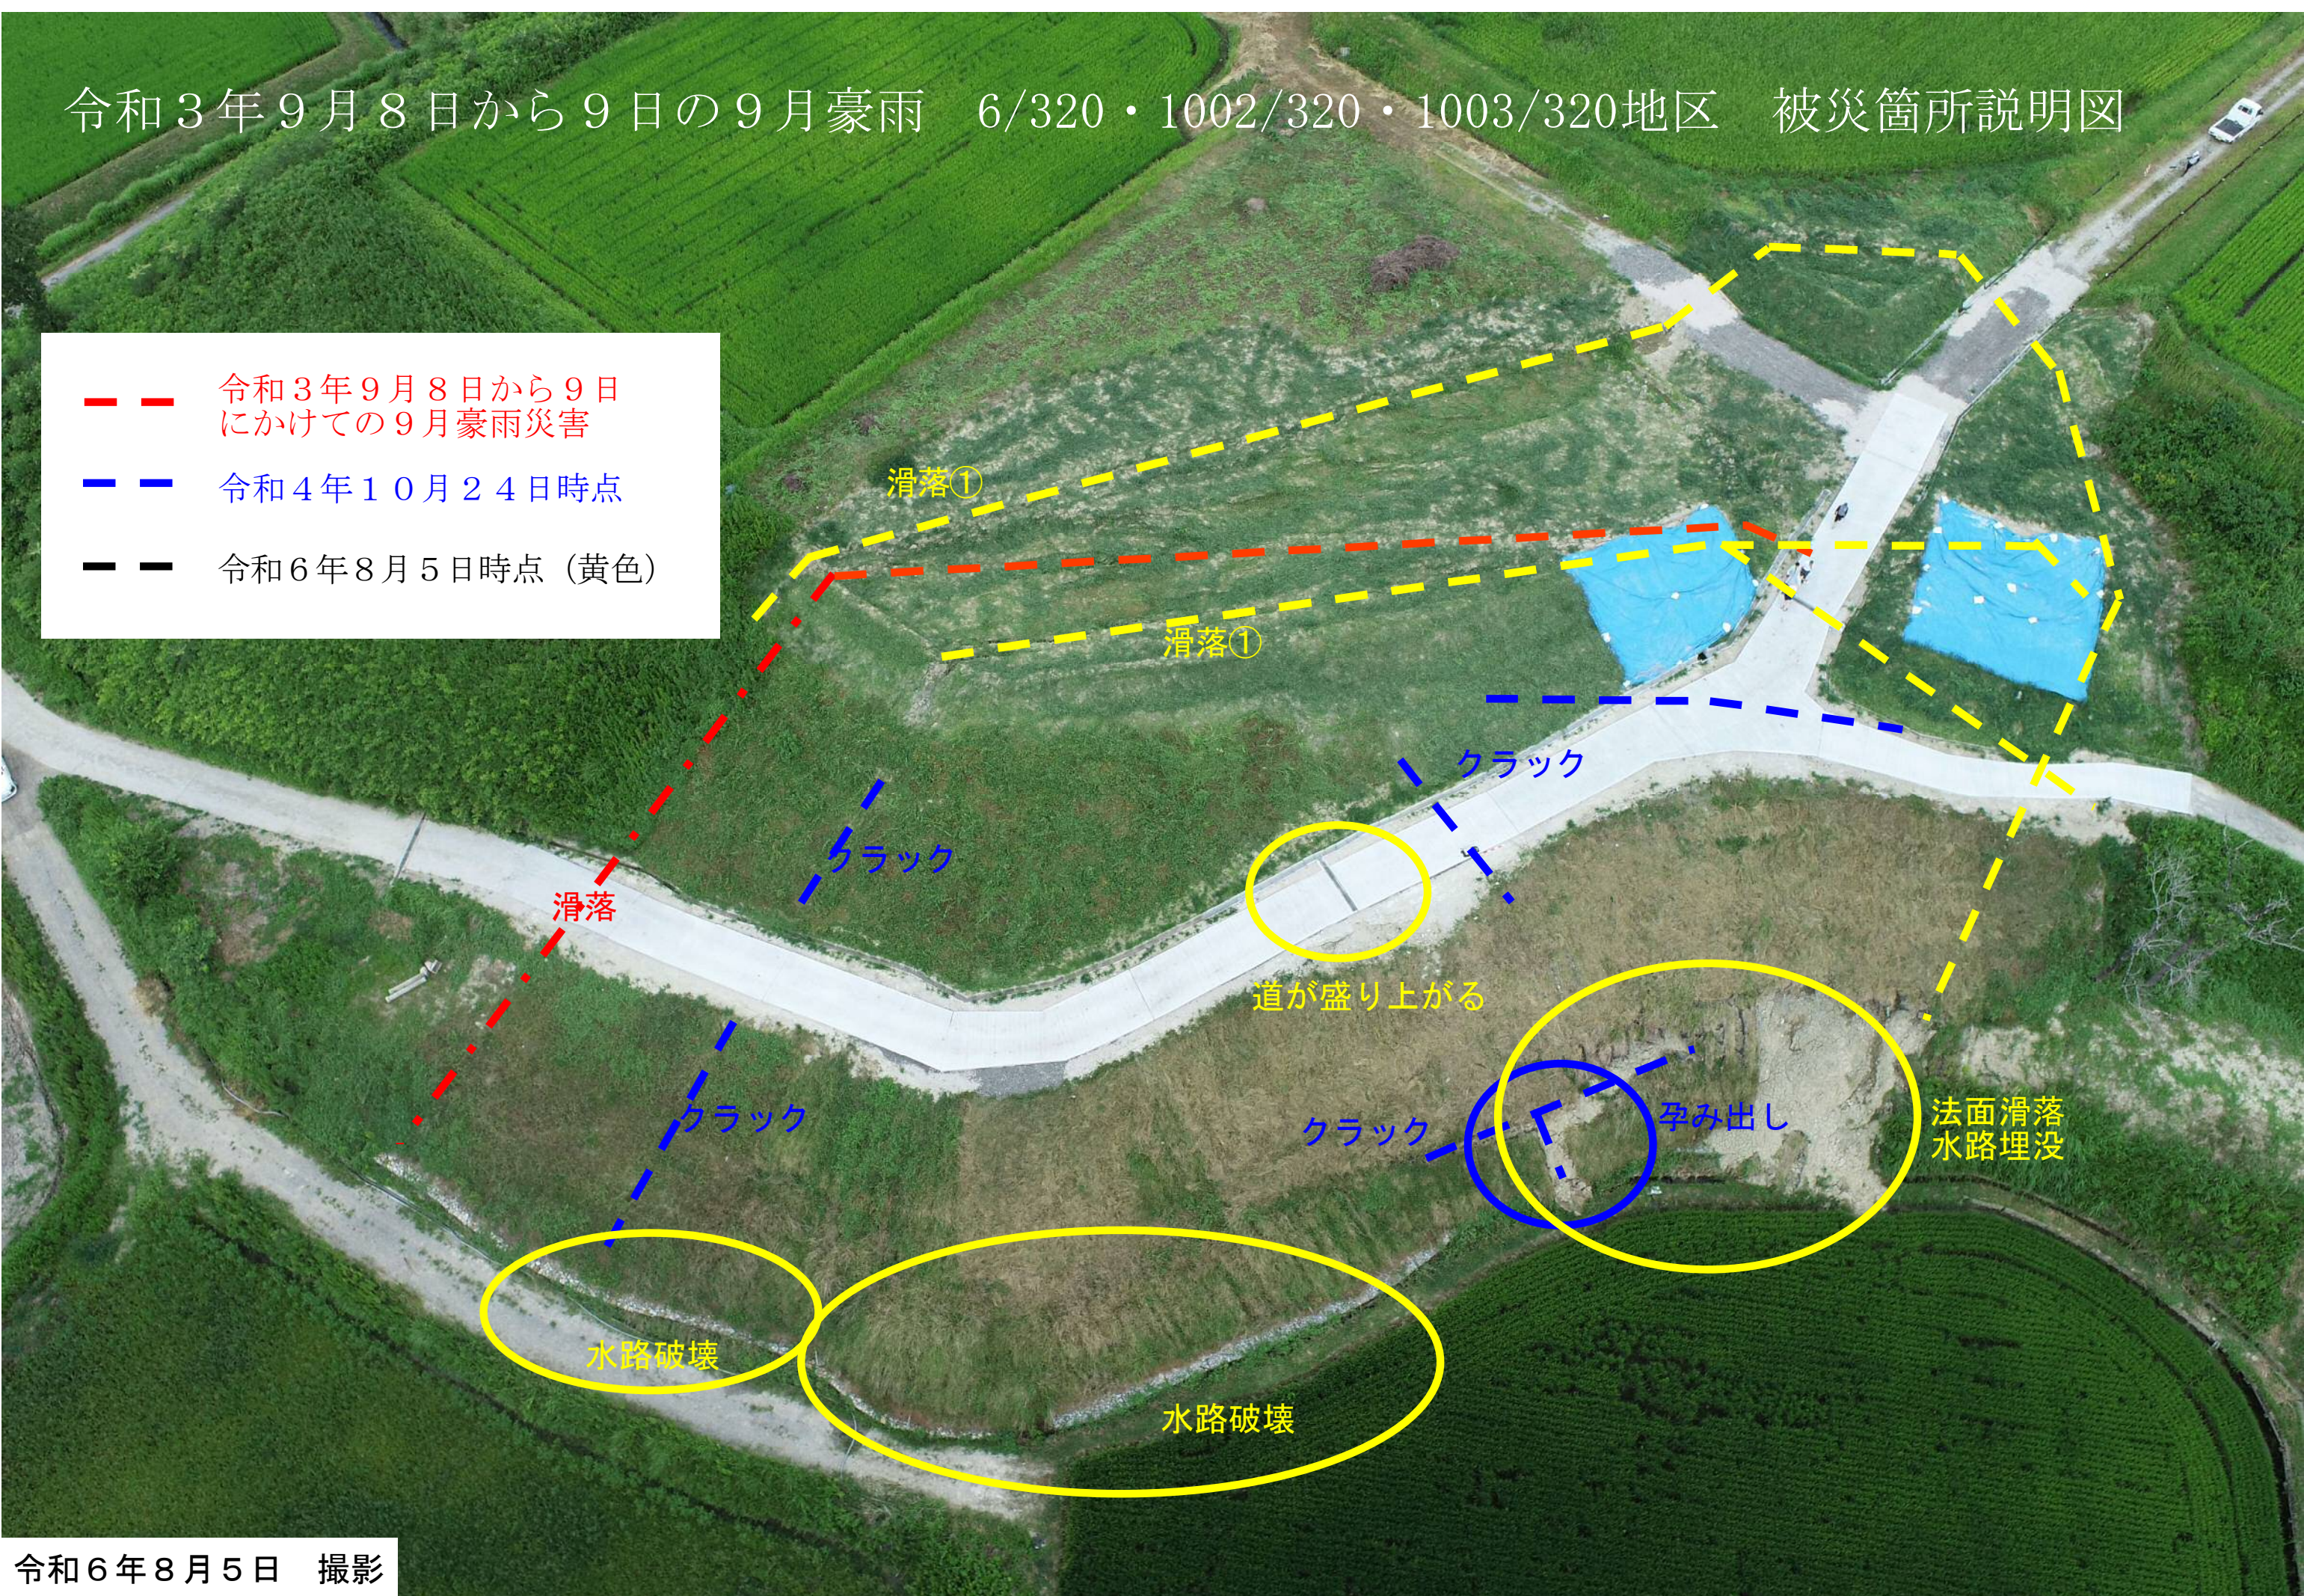
令和3年9月8日から9日の9月豪雨 6/320・1002/320・1003/320地区 被災箇所説明図

- 令和3年9月8日から9日にかけての9月豪雨災害
- 令和4年10月24日時点
- 令和6年8月5日時点 (黄色)

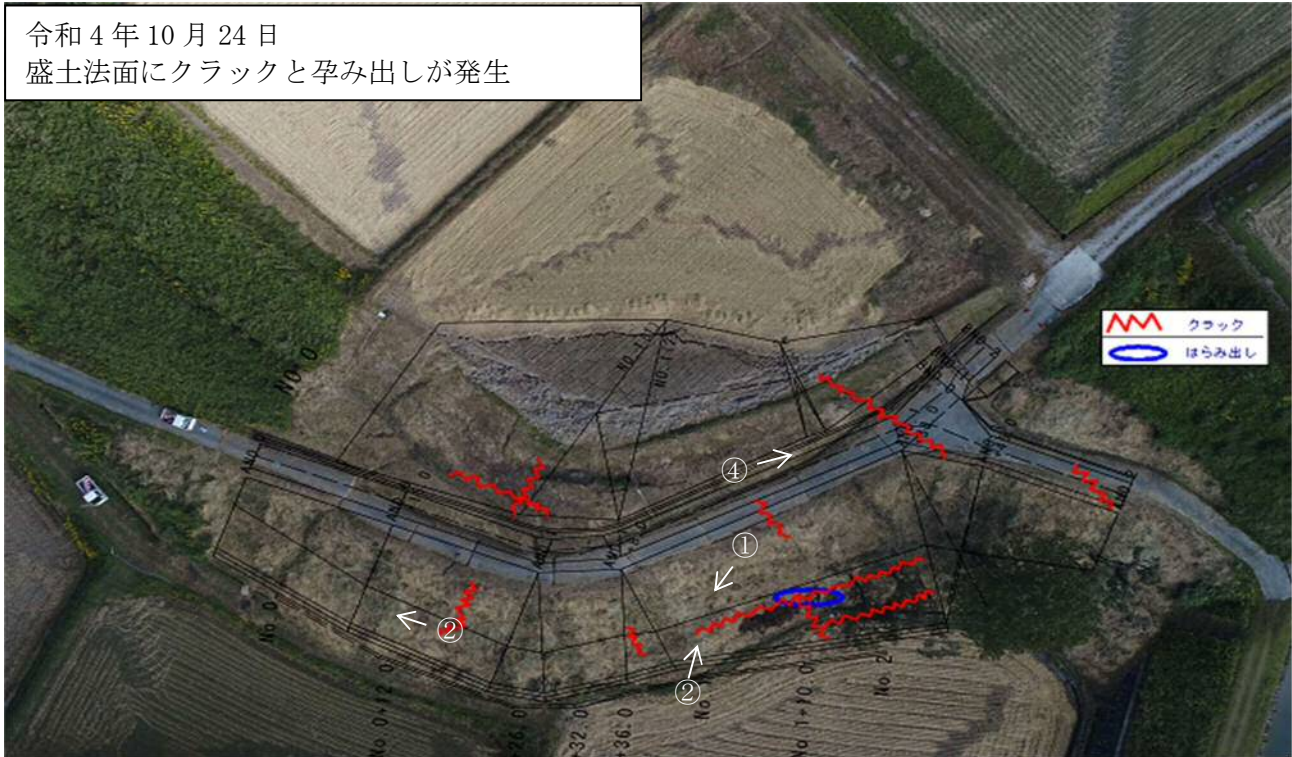
- ・早急に盛土法面のクラック及び孕み出しの原因を調査すべく、コンサルタント会社と契約し、土質調査及び復旧工法の検討に着手しました。
- ・調査の結果、令和4年8月、9月の豪雨により、もともと強度の低い土が一度に大量の水分を含んだことにより、急激に強度が低下したことが原因との結果報告がありました。

令和4年10月24日  
盛土法面にクラックと孕み出しが発生

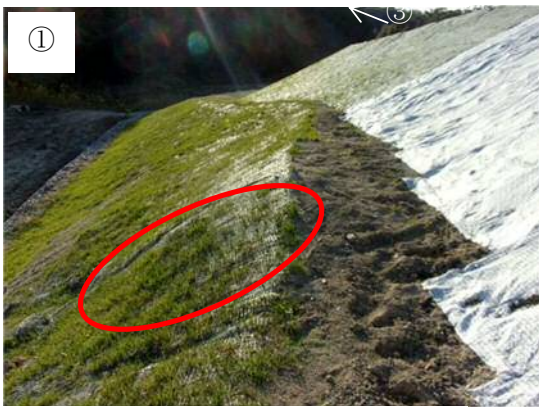
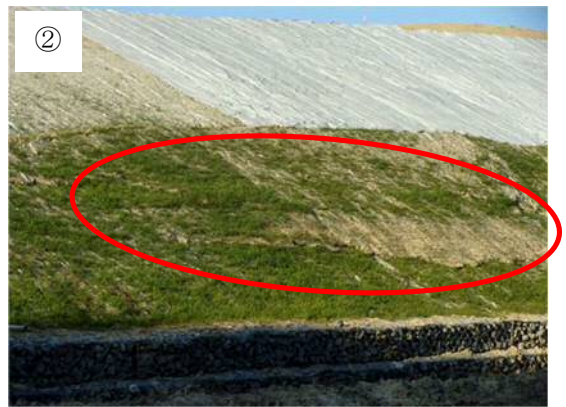
・孕み出し

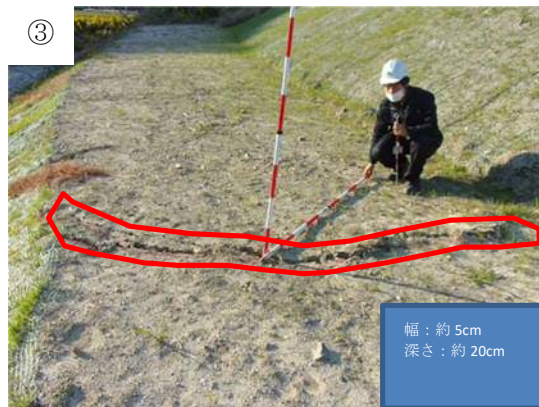
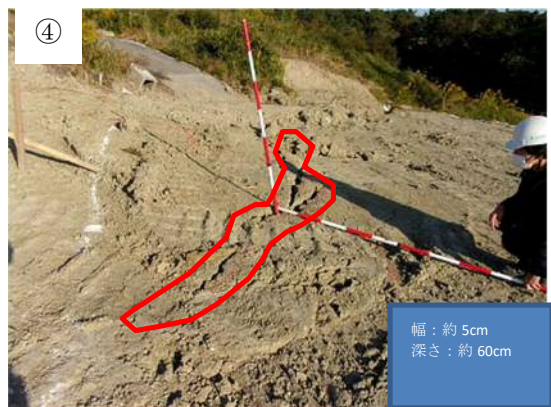
・クラック

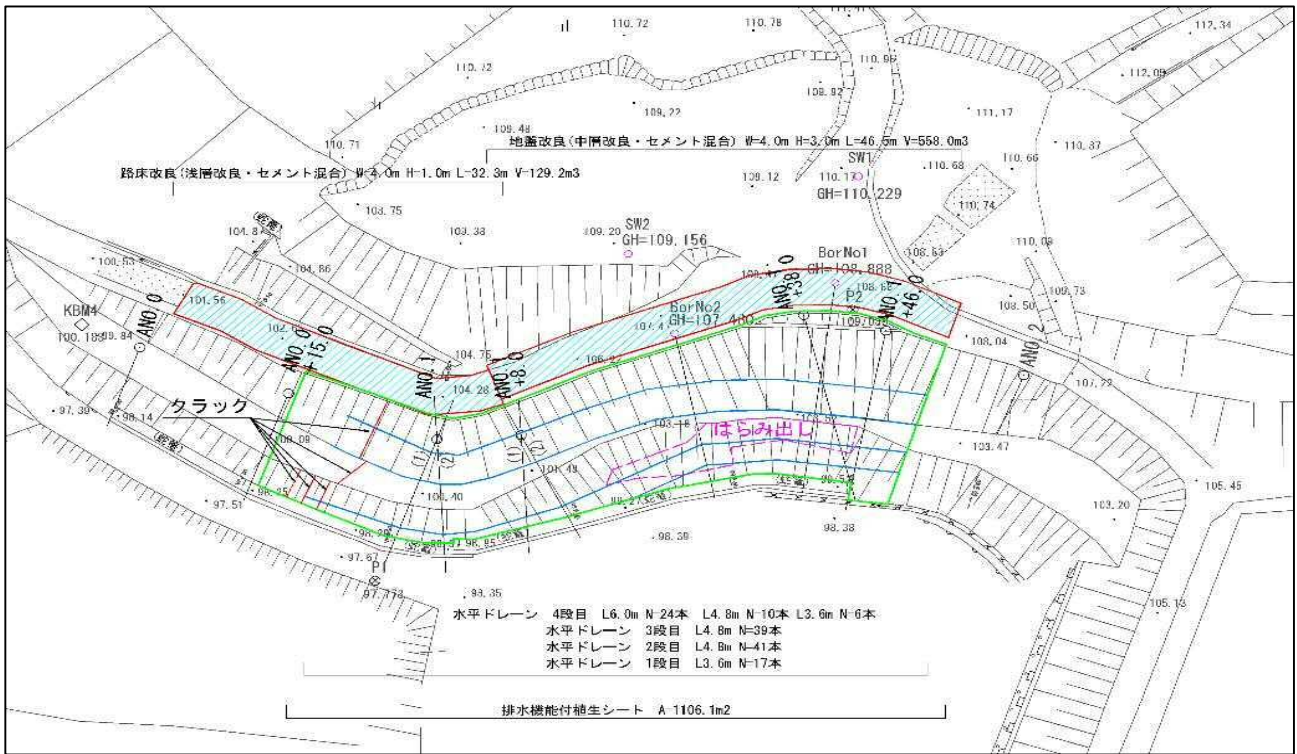
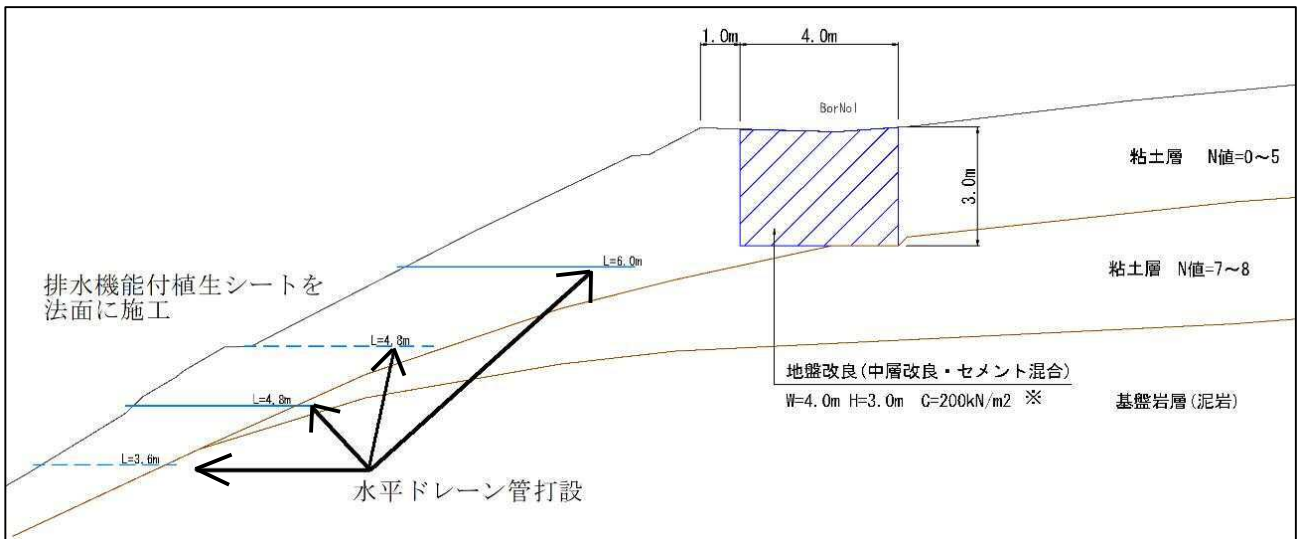
盛土法面のクラック及び孕み出しの対策工法 (P 3 対策工法 (案2))

- ・水平ドレーン管を設置し、土内の水分を排出することにより、盛土箇所の強度を増加
- ・法面は排水機能付きの植生シートを敷設し、浸食を防止
- ・軟質な盛土部の地盤を改良

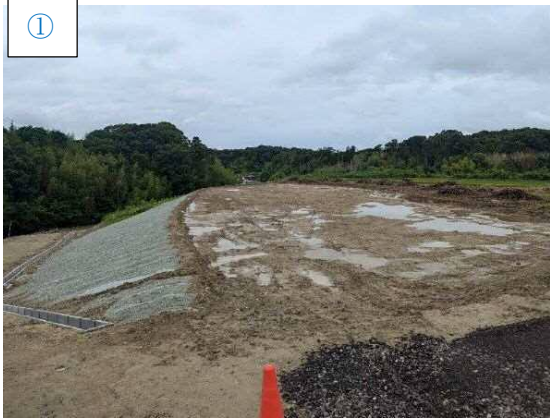
①

- ・梅雨に入り定期的に雨が降り、6月28日には71mm/24h（時間最大16mm/h）の雨が降ったこともあり、農地・農道ともに再度全体的にクラック及び孕み出しが発生しました。
