# 産 業 厚 生 常 任 委 員 会 資 料

平成 2 9 年 1 0 月 3 1 日

加東市道路橋長寿命化修繕計画（見直し）について・・・1～8

臨幸橋、平安橋について・・・・・・・・・・・・・・9～13

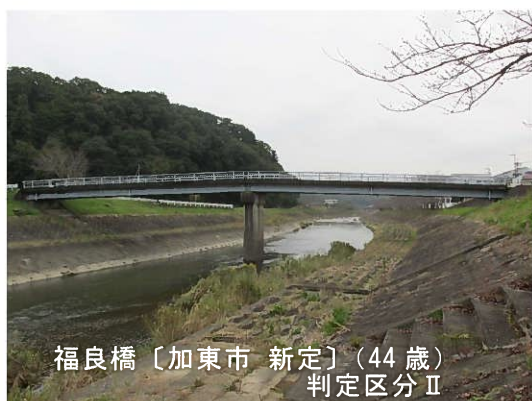
福良橋〔加東市 新定〕(44 歳)  
判定区分Ⅱ

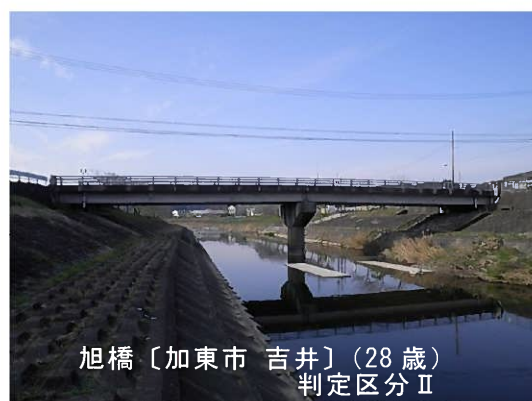
旭橋〔加東市 吉井〕(28 歳)  
判定区分Ⅱ

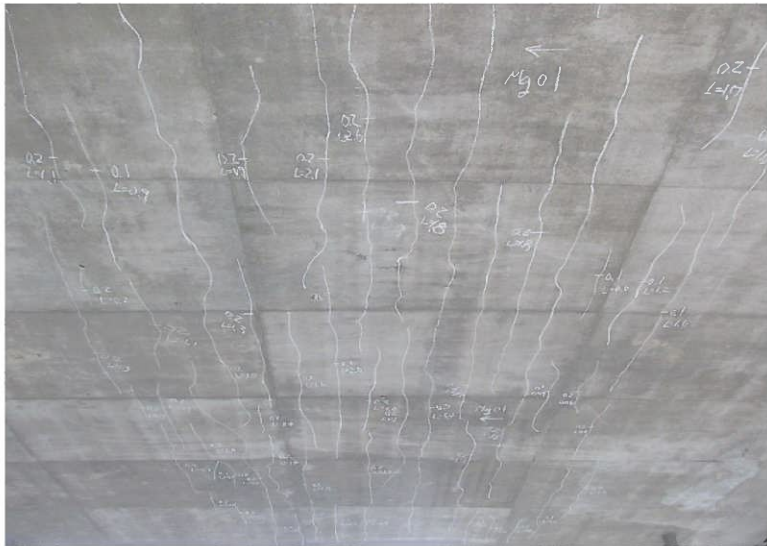
| 部材単位の診断(各部材毎に最悪値を記入) | | | | 点検者 | 明治コンサルタント株式会社 | 点検責任者 | 上原 昌英 |
|---|---|---|---|---|---|---|---|
| 上部構造 | 主桁 | Ⅲ | ひびわれ | 写真1,主桁01(径間1) | | | |

| 道路橋毎の健全性の診断(判定区分Ⅰ～Ⅳ) | | 点検時に記録 | 措置後に記録 | |
|---|---|---|---|---|
| Ⅲ | RC主桁にひびわれと下部工に剥離・鉄筋露出が有り,早期措置が必要。 | | | |

| 上部構造(主桁)【判定区分: Ⅲ】 | | 下部構造【判定区分: Ⅱ】 | |

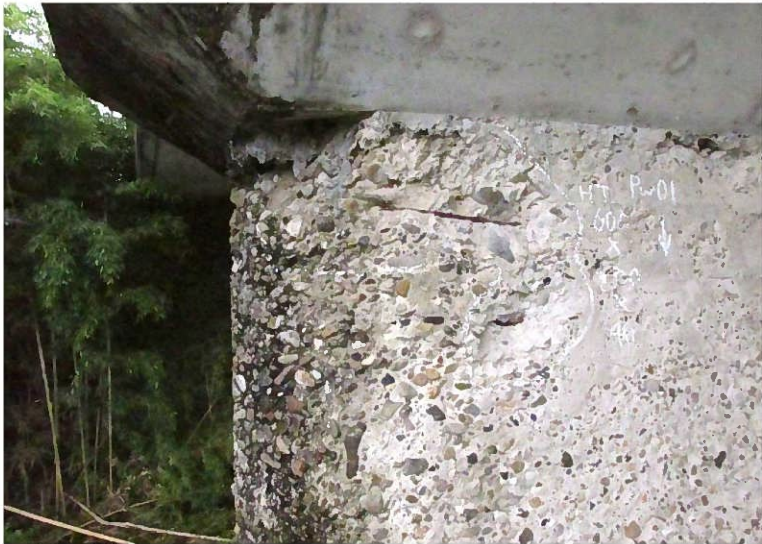
| 部材単位の診断(各部材毎に最悪値を記入) | | | | 点検者 | 明治コンサルタント株式会社 | 点検責任者 | 上原 昌英 |
|---|---|---|---|---|---|---|---|
| 下部構造 | | Ⅱ | 剥離・鉄筋露出 | 写真2,下部工01(径間3) | | | |

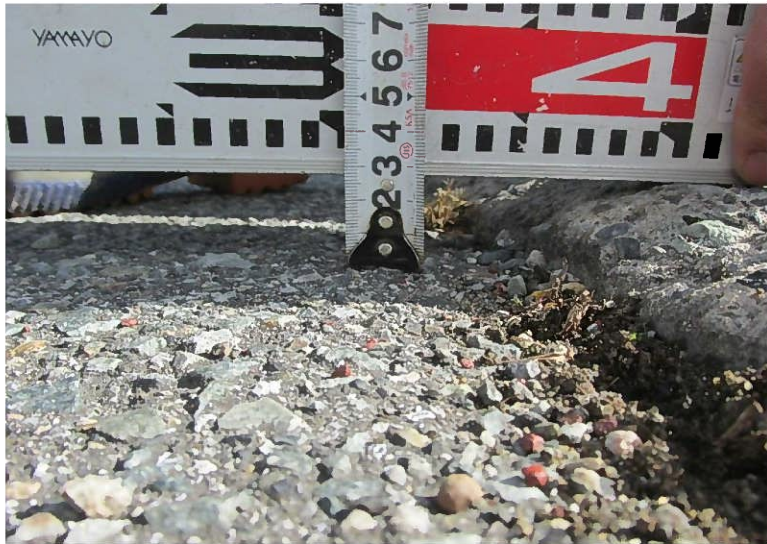
| 部材単位の診断(各部材毎に最悪値を記入) | | | | 点検者 | 明治コンサルタント株式会社 | 点検責任者 | 上原 昌英 |
|---|---|---|---|---|---|---|---|
| その他 | | Ⅱ | 路面の凸凹 | 写真3,路面01(径間1) | | | |

| 上部構造(主桁)【判定区分: Ⅲ】 | | 下部構造【判定区分: Ⅱ】 | |
|---|---|---|--|
| その他(路面)【判定区分: Ⅱ】 | | 【判定区分: 】 | |

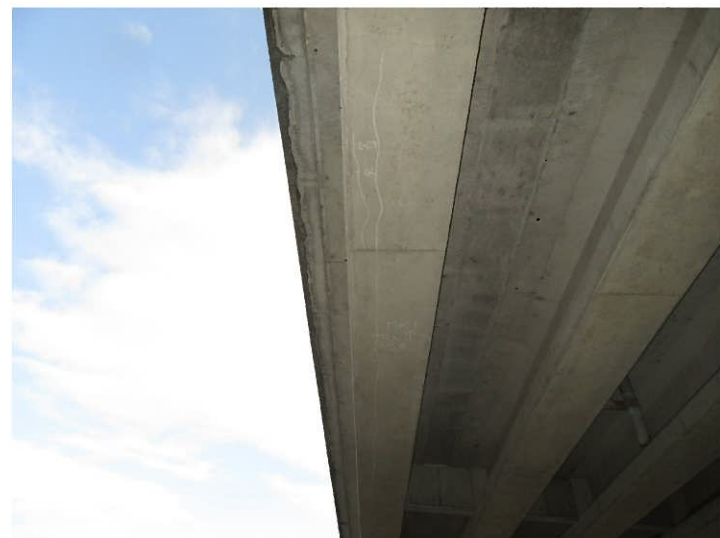
| 部材単位の診断(各部材毎に最悪値を記入) | | | | 点検者 | 明治コンサルタント株式会社 | 点検責任者 | 上原 昌英 |
|---|---|---|---|---|---|---|---|
| 上部構造 | 主桁 | Ⅲ | ひびわれ | 写真1,主桁01(径間1) | | | |

| 道路橋毎の健全性の診断(判定区分Ⅰ～Ⅳ) | | | |
|---|---|---|---|
| Ⅲ | 主桁に多数のひびわれ、横桁、床版と下部工に剥離・鉄筋露出が有り、早期措置が必要。 | | |

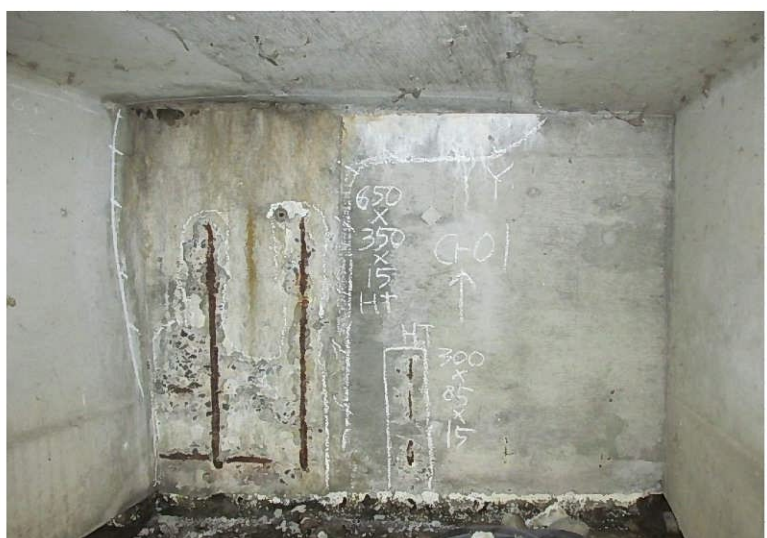
| 部材単位の診断(各部材毎に最悪値を記入) | | | | 点検者 | 明治コンサルタント株式会社 | 点検責任者 | 上原 昌英 |
|---|---|---|---|---|---|---|---|
| | 横桁 | Ⅱ | 剥離・鉄筋露出 | 写真2,横桁01(径間1) | | | |

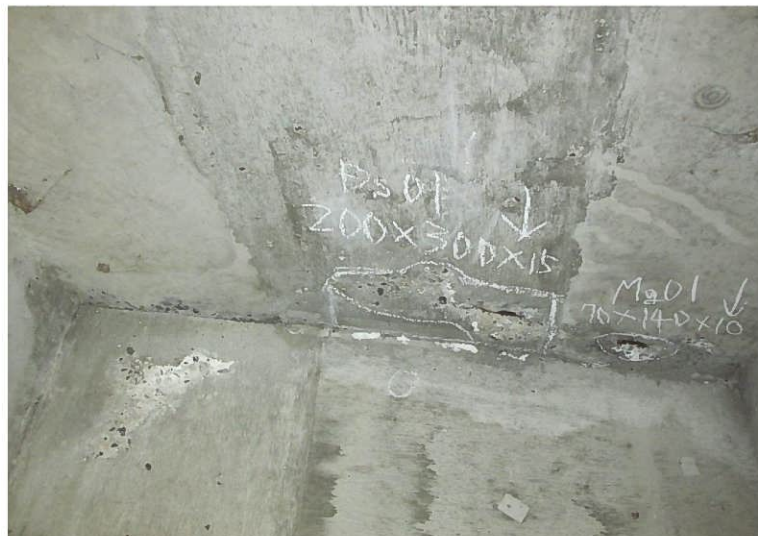
| 部材単位の診断(各部材毎に最悪値を記入) | | | | 点検者 | 明治コンサルタント株式会社 | 点検責任者 | 上原 昌英 |
|---|---|---|---|---|---|---|---|
| | 床版 | Ⅱ | 剥離・鉄筋露出 | 写真3,床版01(径間1) | | | |

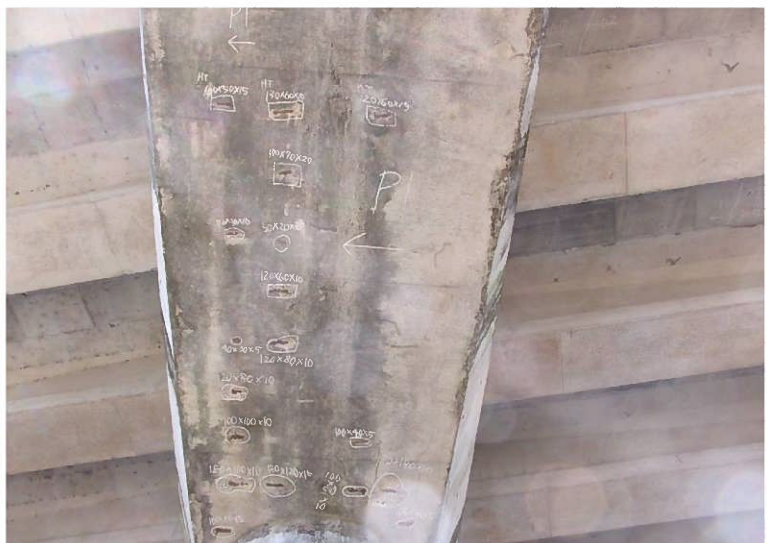
| 部材単位の診断(各部材毎に最悪値を記入) | | | | 点検者 | 明治コンサルタント株式会社 | 点検責任者 | 上原 昌英 |
|---|---|---|---|---|---|---|---|
| 下部構造 | | Ⅱ | 剥離・鉄筋露出 | 写真4,下部工01(径間1) | | | |
