# 加古川水系河川整備計画

国管理  
区域

# 治水

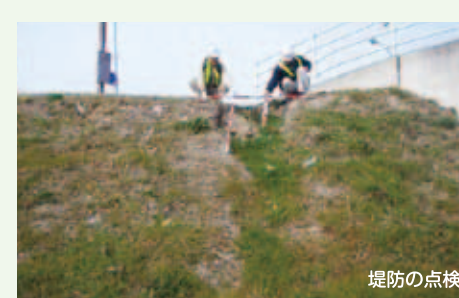
堤防の点検

日常的な点検や、出水期前の全川徒歩による詳細な点検を実施します。点検により異常があれば、補修といった必要な対策を実施します。また、堤防の変状確認のため梅雨時期と台風時期を目途に堤防除草を実施します。

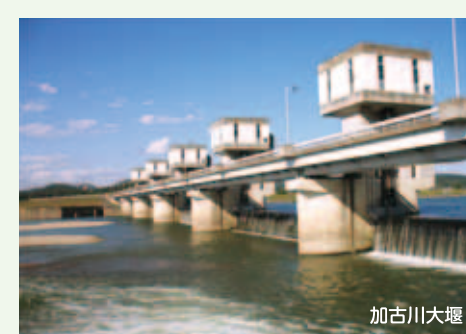
加古川大堰

24時間体制で監視を実施するとともに、機械設備や電気通信施設、土木施設等の点検を実施します。異常があれば、補修といった必要な対策を実施します。

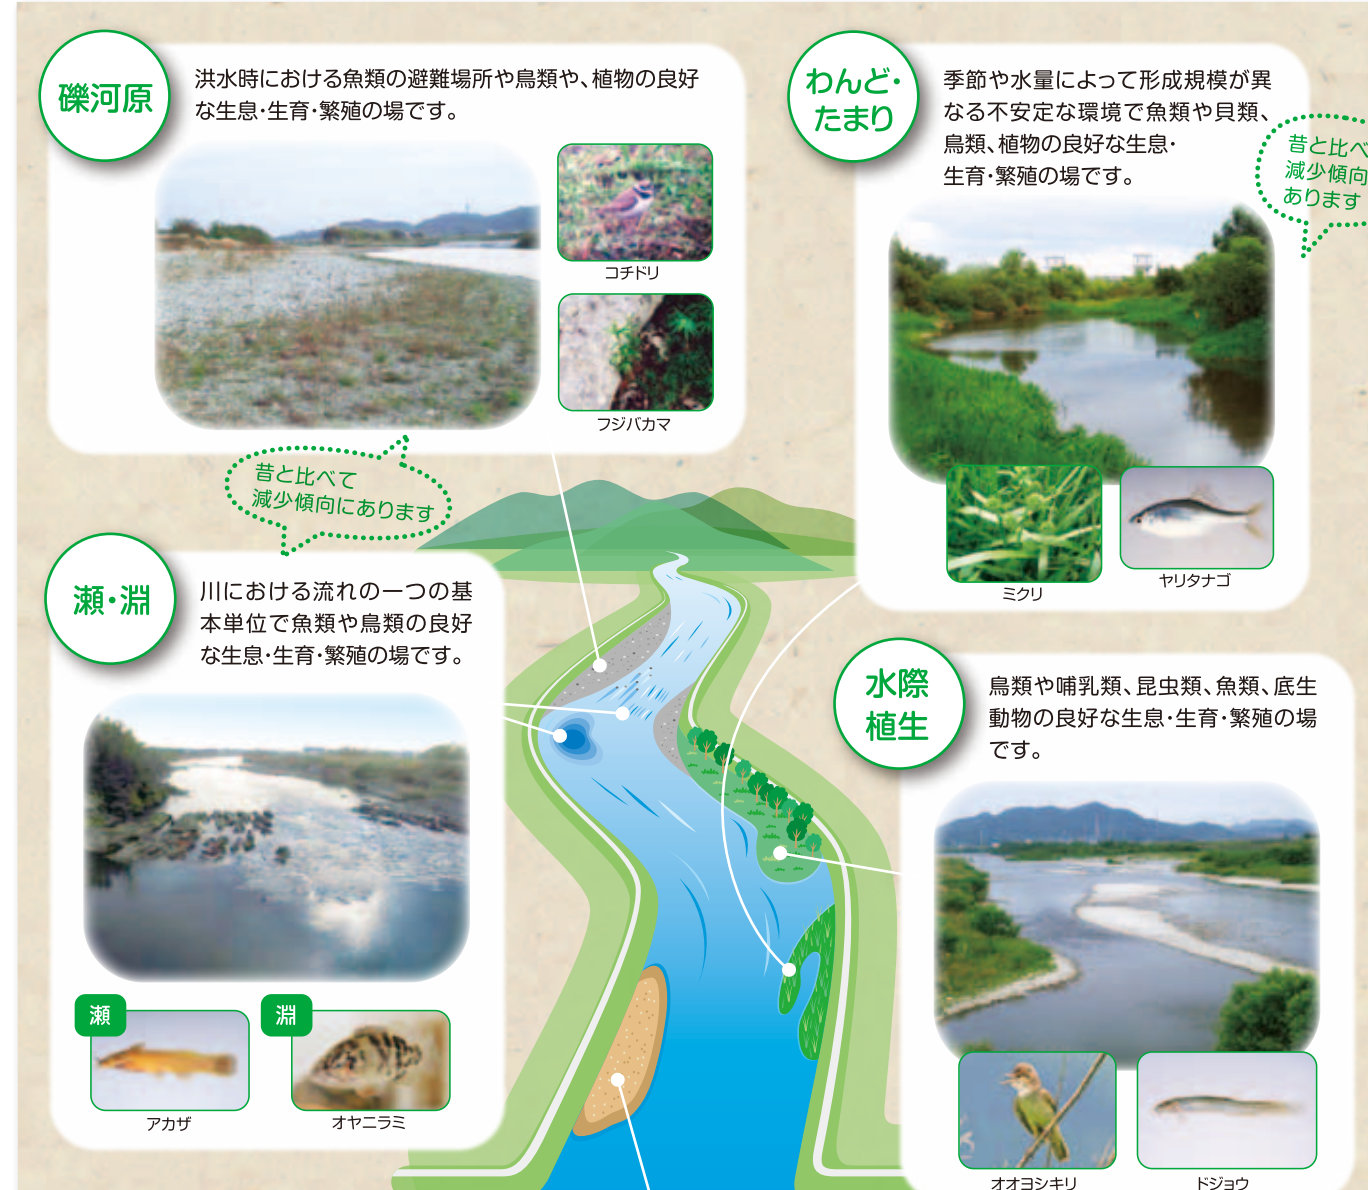
「瀬・淵」、「わんど・たまり」、「礫河原」の再生に努めます。
