# 産 業 厚 生 常 任 委 員 会 資 料

令和4年3月3日

産業振興部 農地整備課

### ・ 有害鳥獣対策について

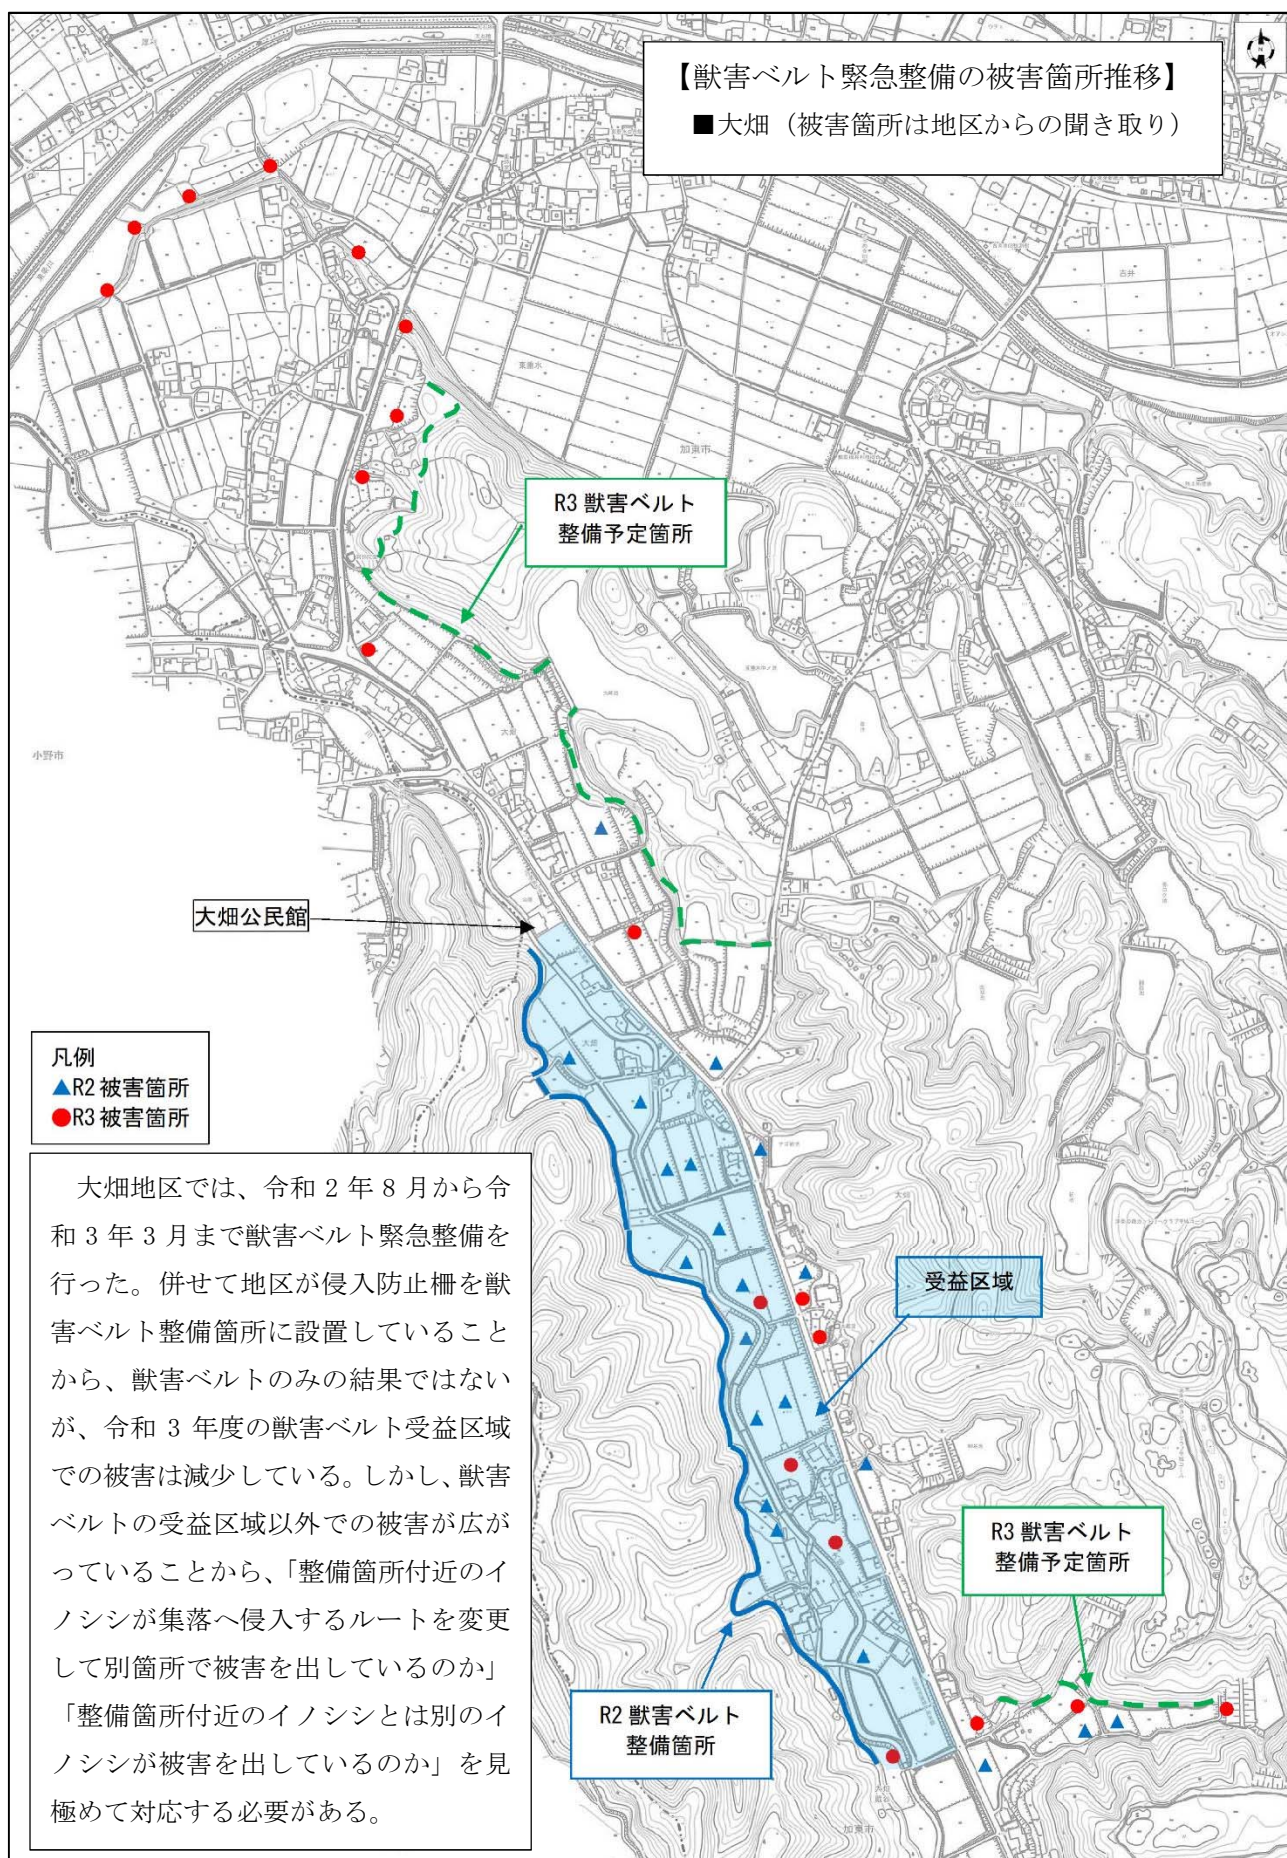
## 【獣害ベルト緊急整備の被害箇所推移】

馬瀬地区では、令和2年10月から令和3年3月まで獣害ベルト緊急整備を行ったが、受益区域での被害量は減少していない。獣害ベルトの整備箇所付近から侵入したイノシシによって被害が発生しているのか、整備箇所付近以外から侵入したイノシシ等によって被害が発生しているのか、見極めて対応する必要がある。

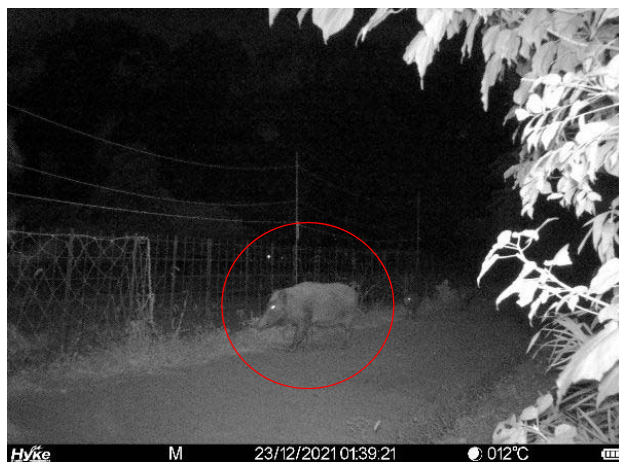
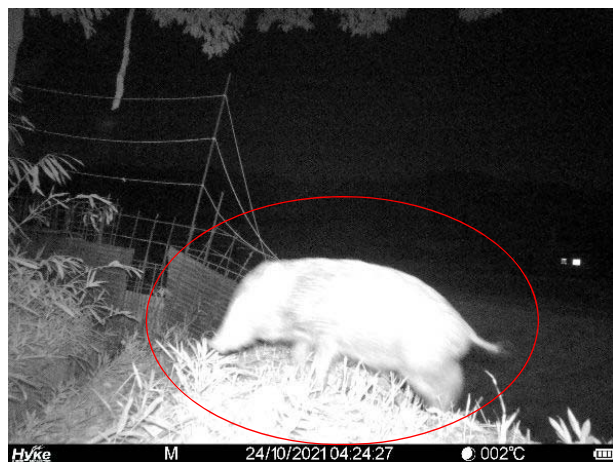
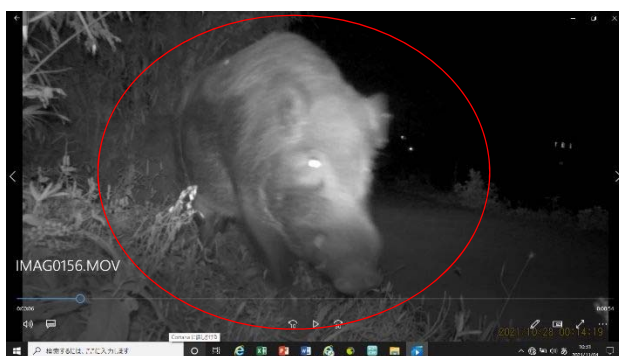
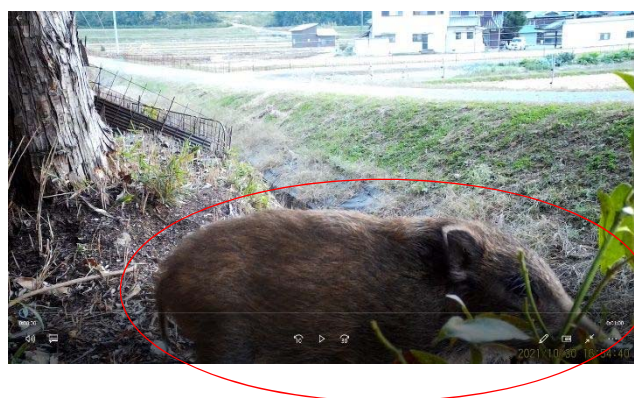
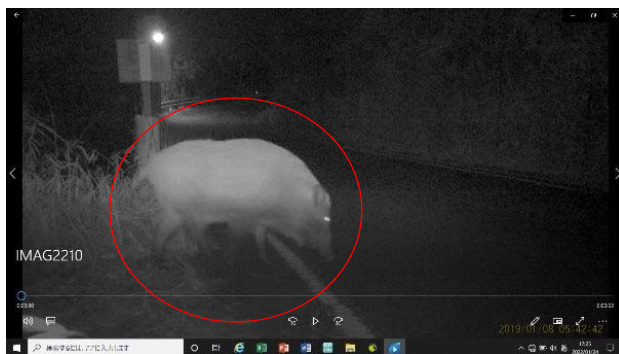
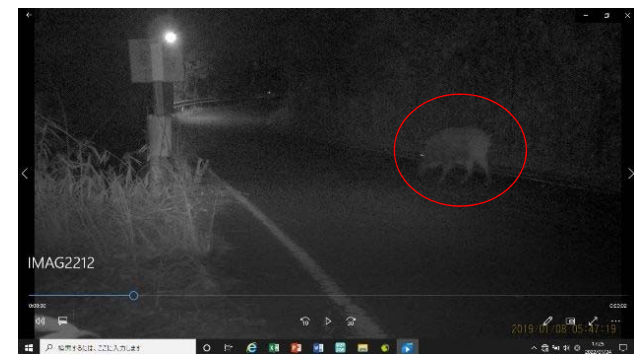
鳥獣被害防止総合対策事業（推進事業）を活用し、令和3年10月にセンサーカメラ2基を購入した。地区から獣害の相談があった箇所に設置し、撮れた動画、写真から被害状況の確認や加害個体の侵入経路の確認を行い、地区へ助言等を行っている。

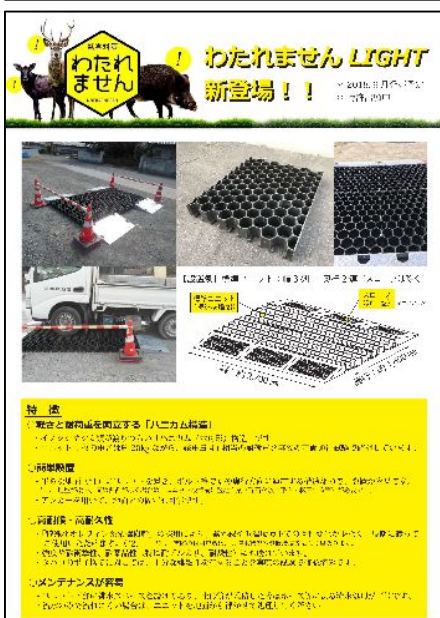
侵入防止柵が設置できない道路等でも、人や自動車が通行可能（耐荷重 25 t 程度）で、害獣が侵入しにくくなる。

条件によるが、市道に設置可能

道路工事が必要なため設置費用が高額

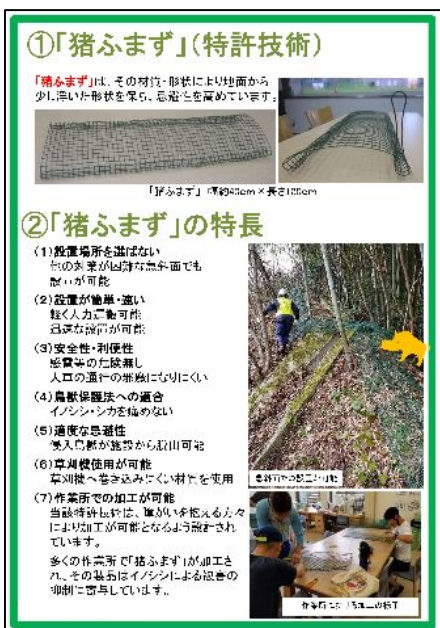
侵入防止柵が設置できない道路等でも、人や自動車が通行可能（耐荷重 4 t 程度）で、害獣が侵入しにくくなる。

道路工事が不要で設置が簡易

市道等での設置不可

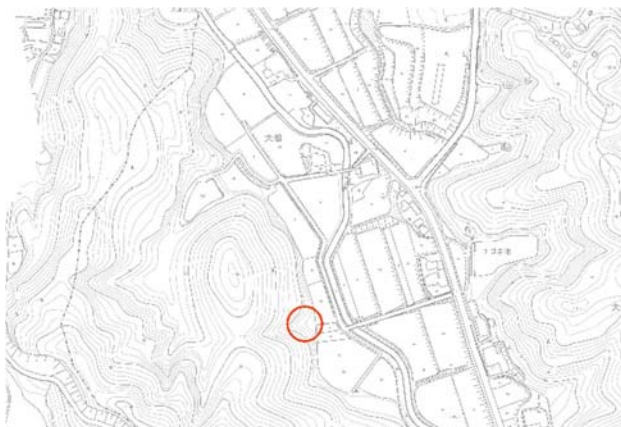
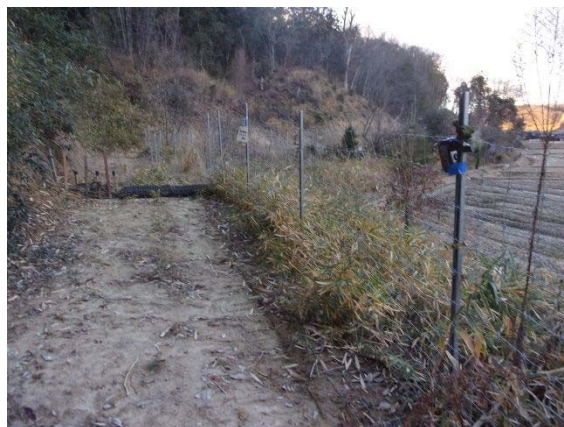
大畑 5 3 7 - 1 7 付近（山壁と侵入防止柵によりルートが限定された箇所）

一定期間「わたれません LIGHT」（グレーチング付 U 字溝簡易施工タイプ）を設置し、鳥獣の進入経路にどのような影響を与えるか検証する。

- ①野生動物が集落へ侵入するルートが侵入防止柵等により限られている箇所
- ②農道や林道で設置が可能な箇所

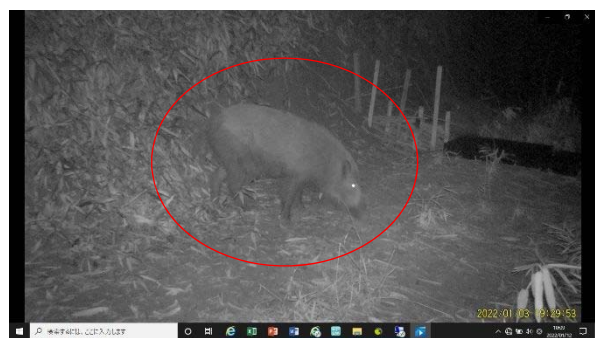
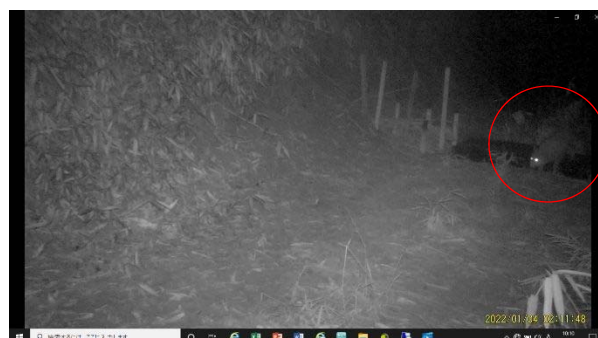
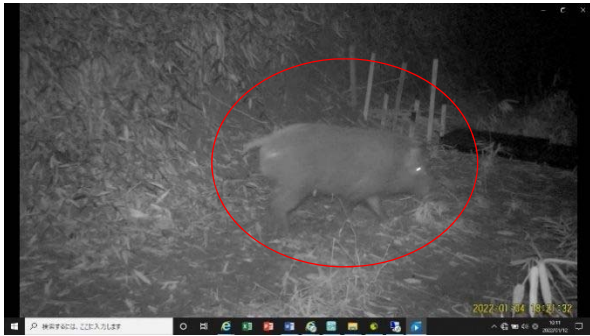
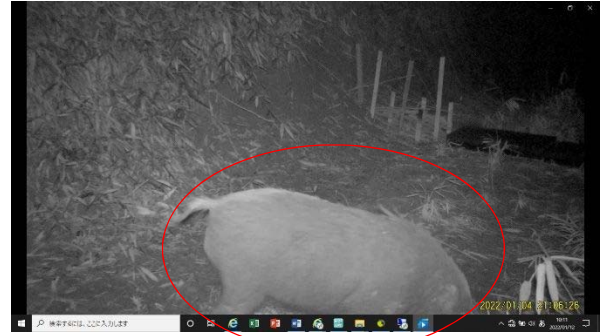
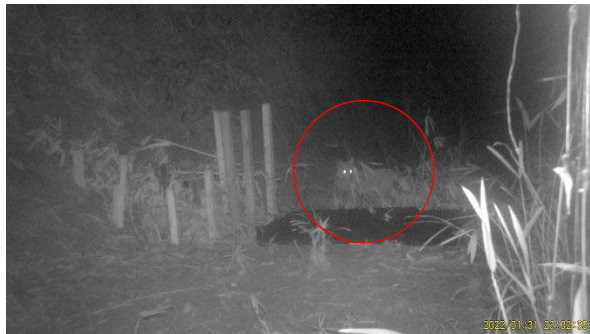
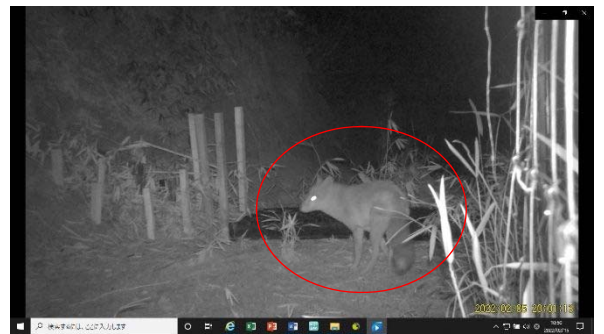
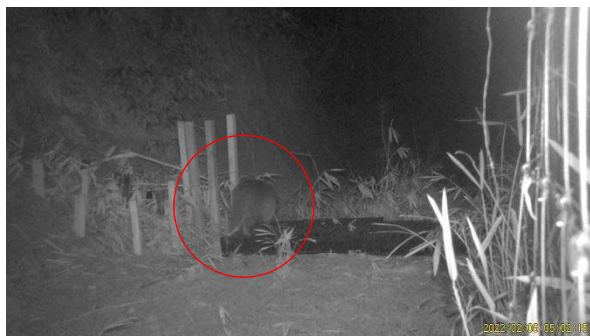
### ○結果

わたれません LIGHT を設置する前の12月22日、わたれません LIGHT を設置した後の1月3日・4日にイノシシを確認できた以降、イノシシの姿は見られなかった。

1か月以上イノシシを確認できなかったことから、①侵入経路を変更した。②生息域を変更した。③当該個体が死亡した。のいずれかと推測される。③の可能性は否定できないが、①②である場合、わたれません LIGHT の効果は、音や光の脅し効果以上の侵入防止対策となる。

今回検証を行った害獣侵入防止装置の結果は、「効果的である。」と断ずるには時期尚早であり、引き続き検証を行っていく必要があると考えるが、その他新たな獣害対策を調査・検証していく。

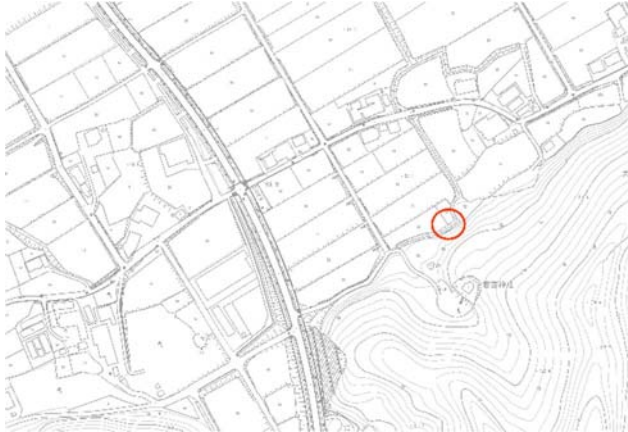
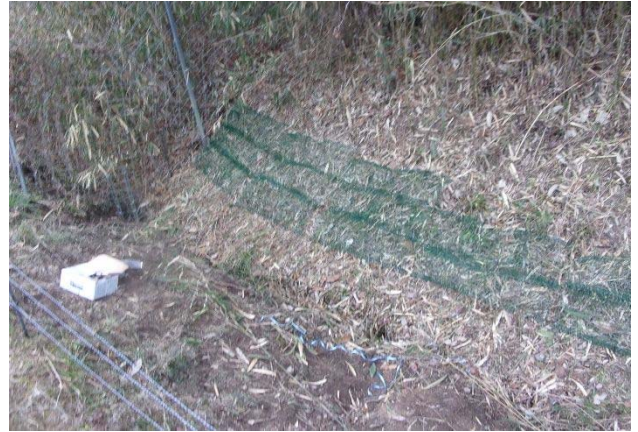
岡本1647-1付近

一定期間「猪ふまず」を設置し、鳥獣の進入経路にどのような影響を与えるか検証する。

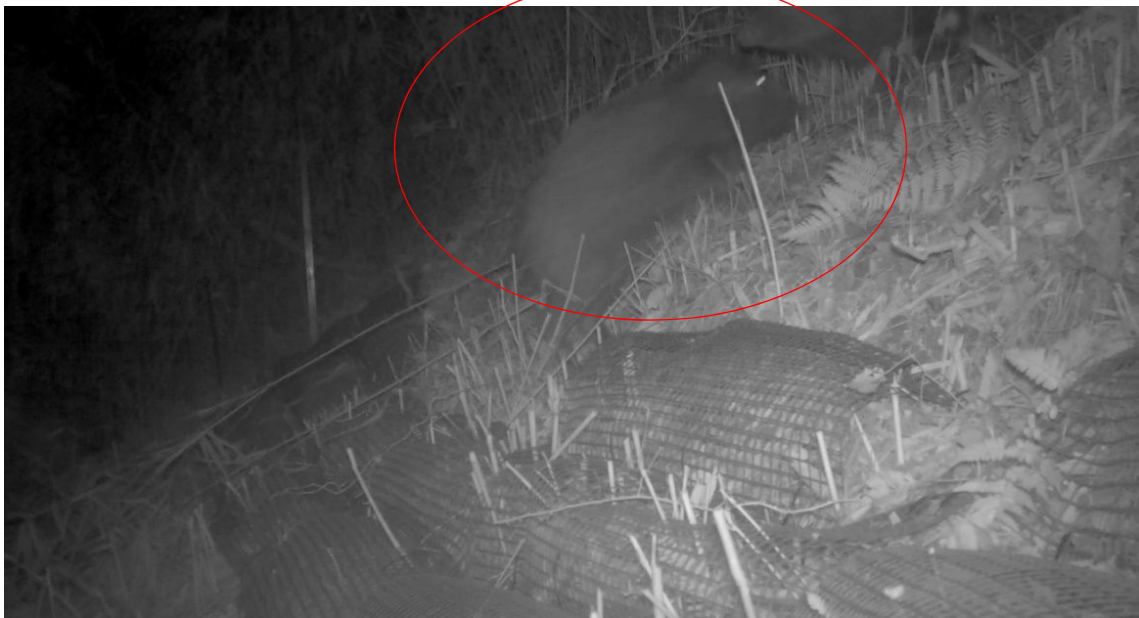
結果（令和4年2月15日時点）

設置して2日目でイノシシが確認できた。当該個体が今後、「出てこない」もしくは「出てきても引き返す」のであれば一定の効果があると判断できる。引き続き効果を検証する。
