# 産 業 厚 生 常 任 委 員 会 資 料

令和4年8月12日

産業振興部 農地整備課

### ・鳥獣被害の状況と取組について

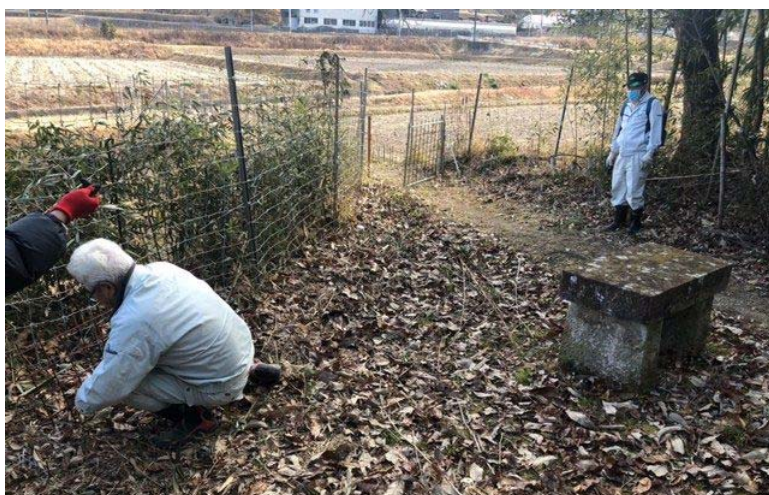
### ○金網柵設置箇所と管理方法の指導（写真 2）

| 年度 | 実施地区 | 実施内容 |
|---|---|---|
| R3 | 大畑 | 金網柵設置箇所と管理方法の指導（写真 2） |

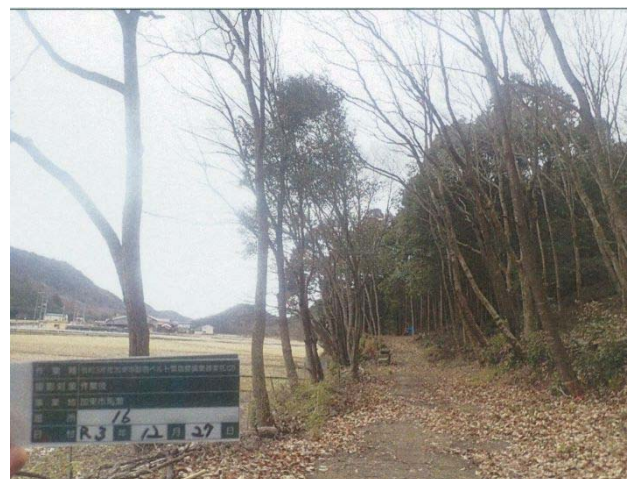
## ○ 獣害ベルト緊急整備事業及び森林整備事業のイメージ図

山すその木を伐採することで、人家や田との間にバッファゾーン（緩衝帯）を設け、野生動物と人の棲み分けを行い、農作物被害や野生動物が集落内に出没することを減らす。

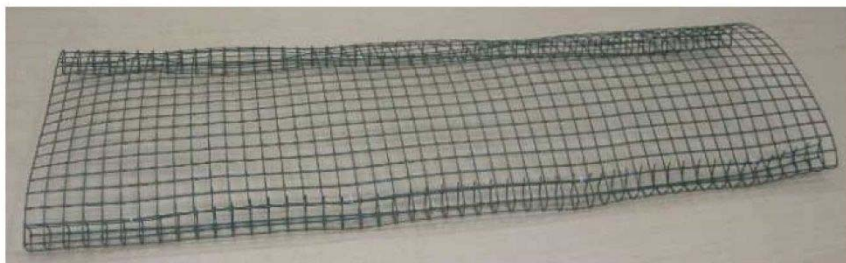
**「猪ふまず」**は、その材質・形状により地面から少し浮いた形状を保ち、忌避性を高めています。

一定期間「猪ふまず」を設置し、鳥獣の進入経路にどのような影響を与えるか検証している。

イノシシについては、加害個体が再び現れなかったことから、効果があると思われる。  
シカについては、猪ふまずを気にすることなく通過しており、効果が薄いように思えた。  
シカとイノシシの歩幅の違いが効果に影響している。
