# 産 業 厚 生 常 任 委 員 会 資 料

平成 30 年 9 月 5 日  
都 市 整 備 部  
加古川整備推進室

滝見橋架替工事進捗状況について .....資料 1

# ◆ 滝見橋事業概要

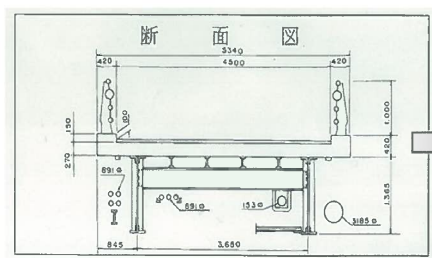
旧滝見橋 断面図

橋梁諸元

| | 旧滝見橋 | 新滝見橋 |
| 橋長 | 109.0m | 131.0m |
| 有効幅員 | 4.5m | 12.0m |
| 上部工形式 | 単純非合成鉄桁橋 | 鋼3径間連続<br>非合成鉄桁橋 |
| 下部工形式 | 逆T式橋台<br>RC橋脚 | 逆T式橋台<br>逆台形橋脚 |
| 基礎工形式 | 直接基礎 | 直接基礎 |

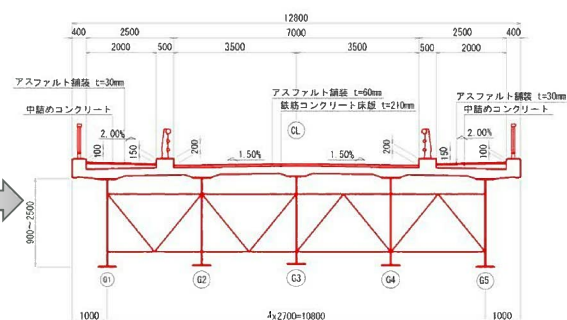
新滝見橋 断面図

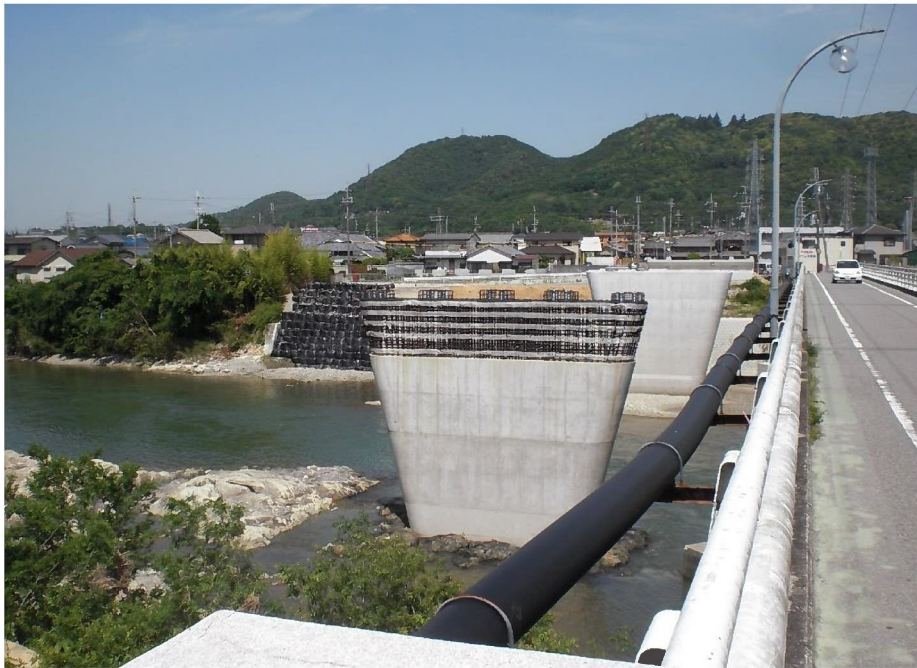
新滝見橋 橋脚P 2 現況写真（平成30年5月31日現在）

左岸 新町側から撮影

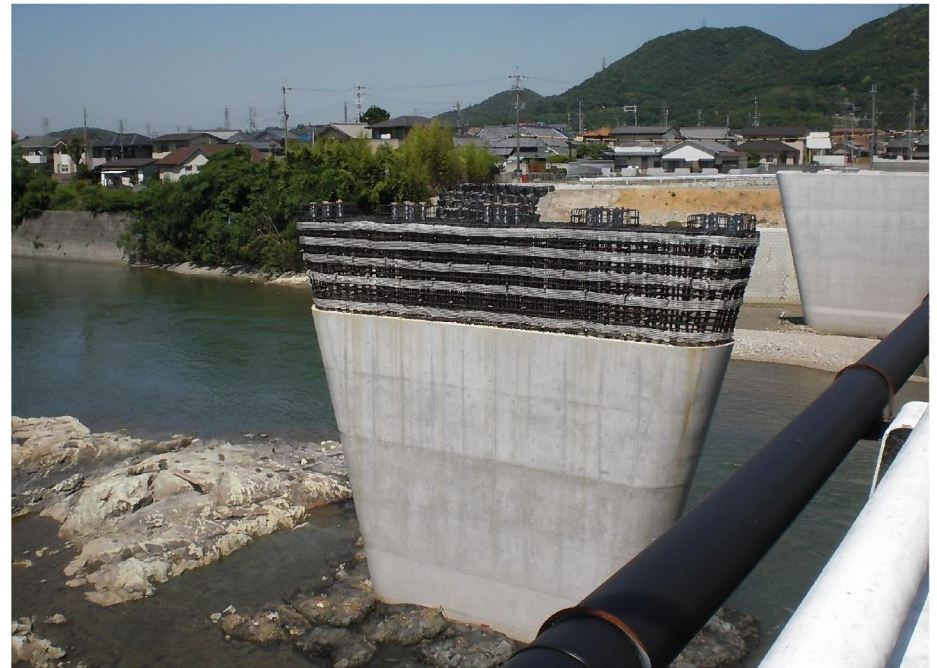
滝見橋から撮影

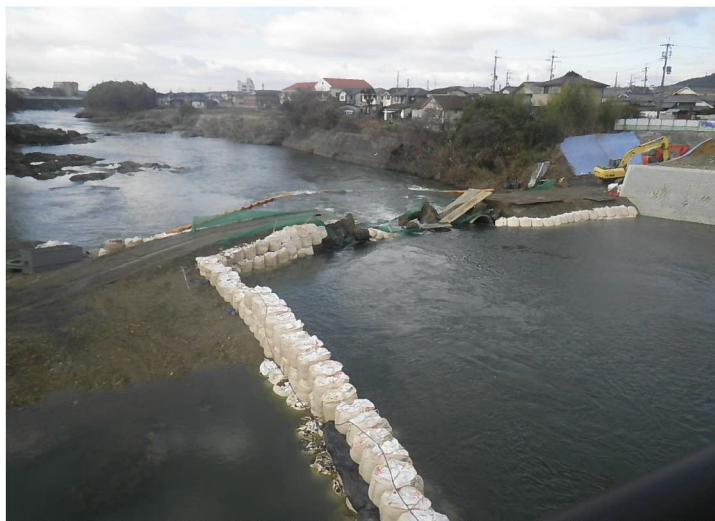
○12月24日夜の降雨により増水し、工事用道路が崩壊した。

被災状況写真（滝見橋から撮影）

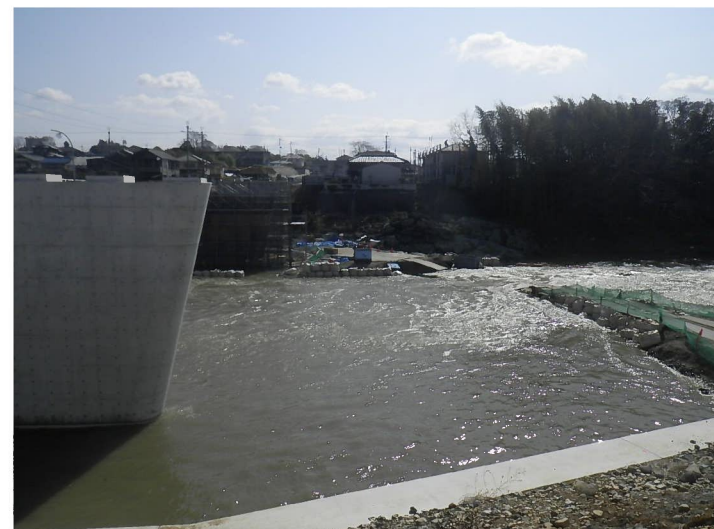
○2月28日夜から3月1日未明の降雨により増水し、工事用道路が崩壊した。

被災状況写真（右岸 上滝野側から撮影）

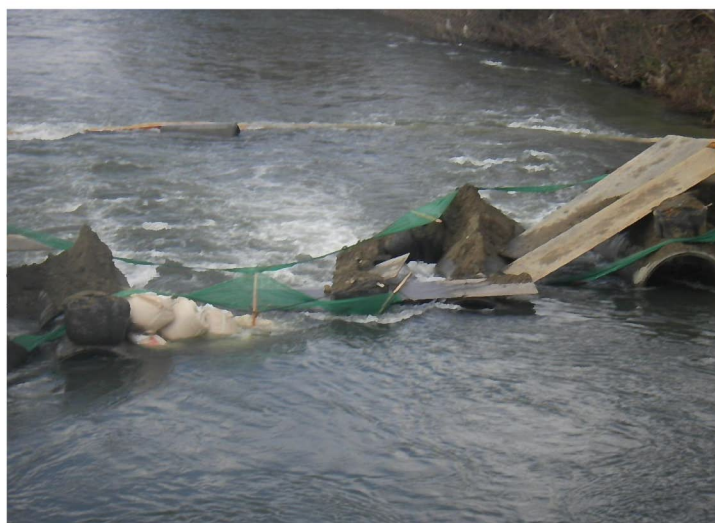
被災状況写真（滝見橋から撮影）

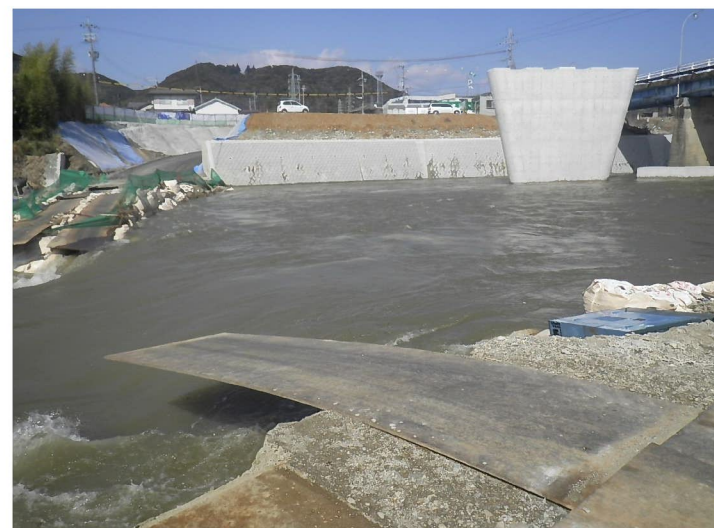
被災状況写真（左岸 新町側から撮影）

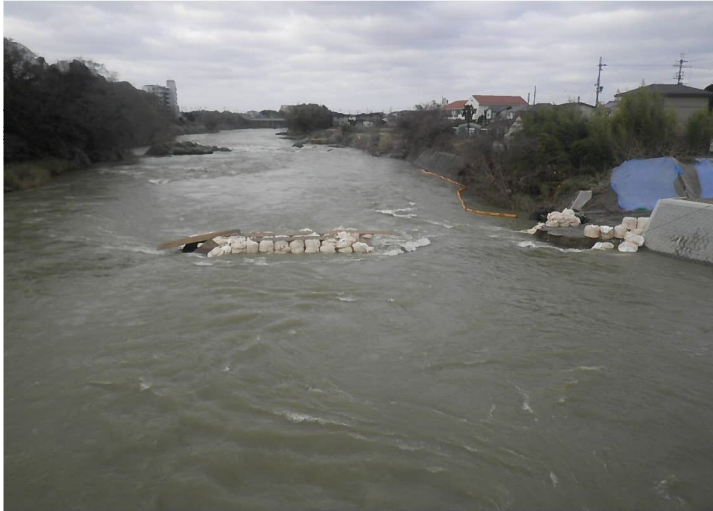
○3月5日朝から夕方までの降雨により増水し、工事用道路が崩壊した。3月1日に増水した水位が下がりきる前に降ったため、より増水した。

被災状況写真（滝見橋から撮影）

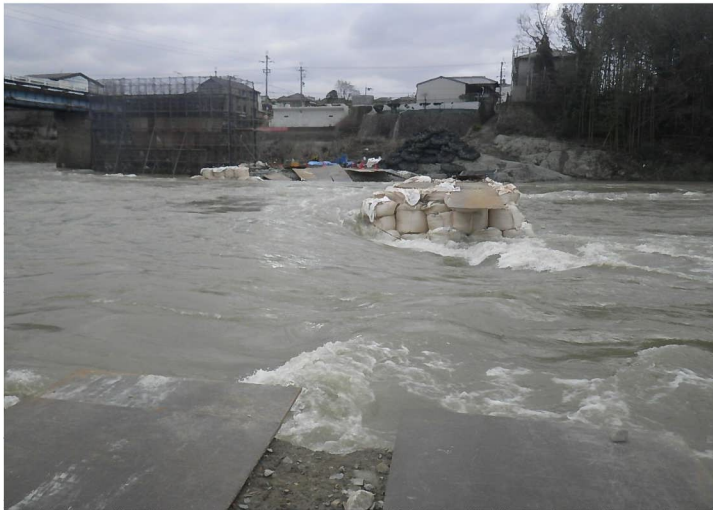
被災状況写真（右岸 上滝野側から撮影）

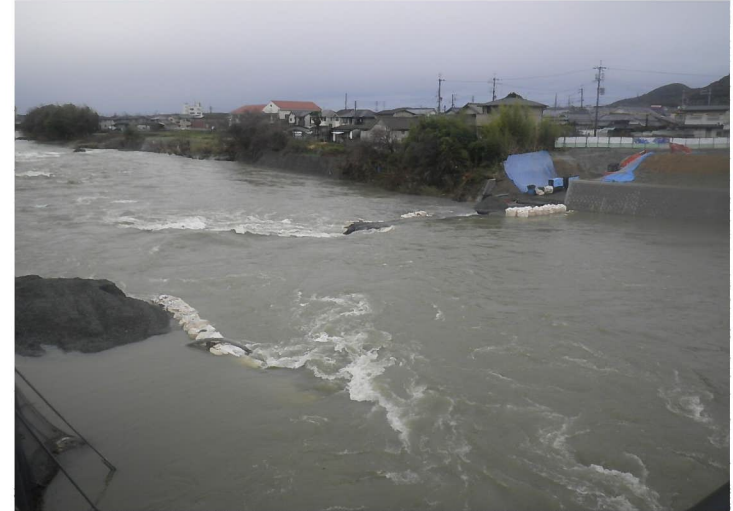
○3月19日から22日までの断続的な降雨により、工事用道路が崩壊した。3月6日に被災したのち、工事用道路の復旧がほぼ完成するときに被災した。

被災状況写真（滝見橋から撮影）

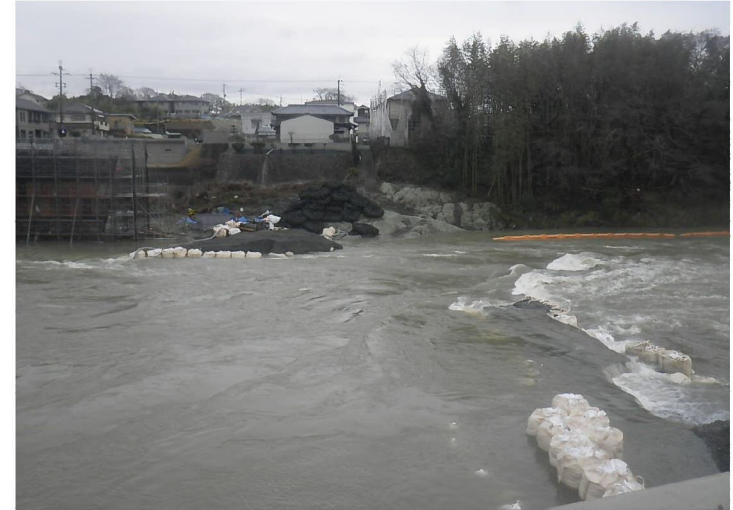
被災状況写真（右岸 上滝野側から撮影）

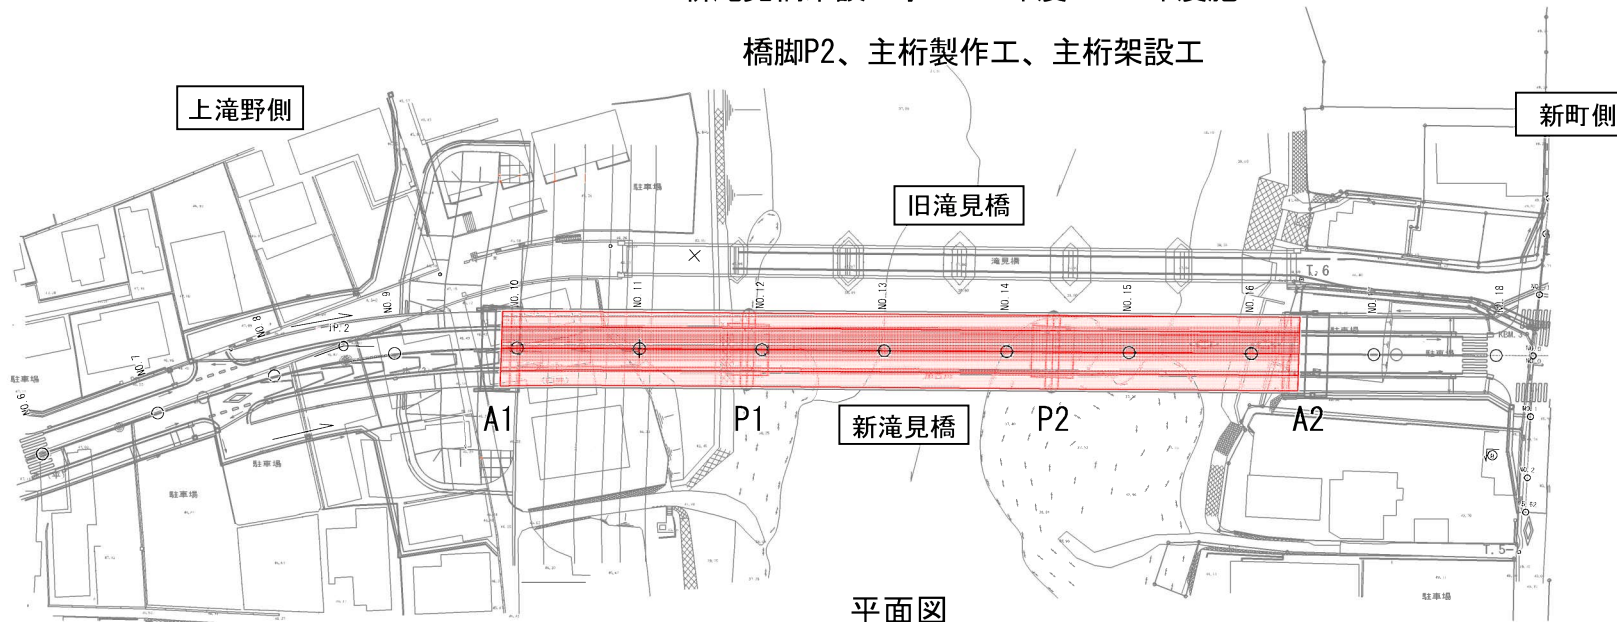
平面図

橋脚P2、主桁製作工、主桁架設工
