■農地・農業用施設の災害復旧事業について

台風第６号の被災状況について

馬瀬：現況写真

付属資料：御所谷池　写真

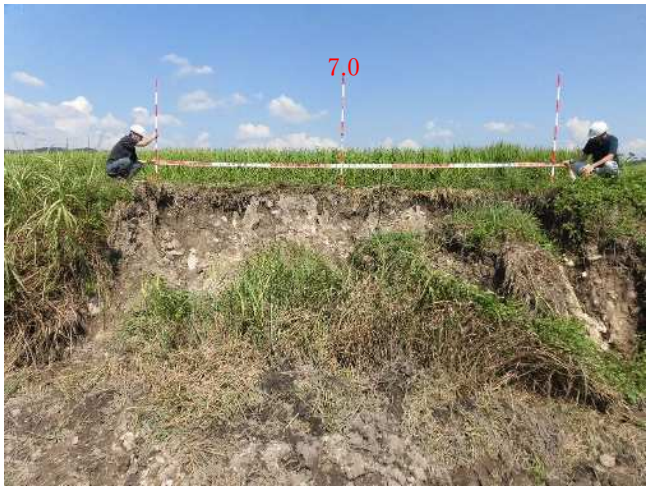
延　長 ②

地区名	種　別	工　種	被災額	概　要
西戸	農地	法面復旧	1,000 千円	延長 7.0m、法長 5.0m
	農業用施設	法面復旧	1,500 千円	〃
	計		2,500 千円
