# 産 業 厚 生 常 任 委 員 会 資 料

# 兵庫県加東市新定地内 市道 新定2号線 地すべり災害説明資料

## 1. 災害概要

2 変状の経緯

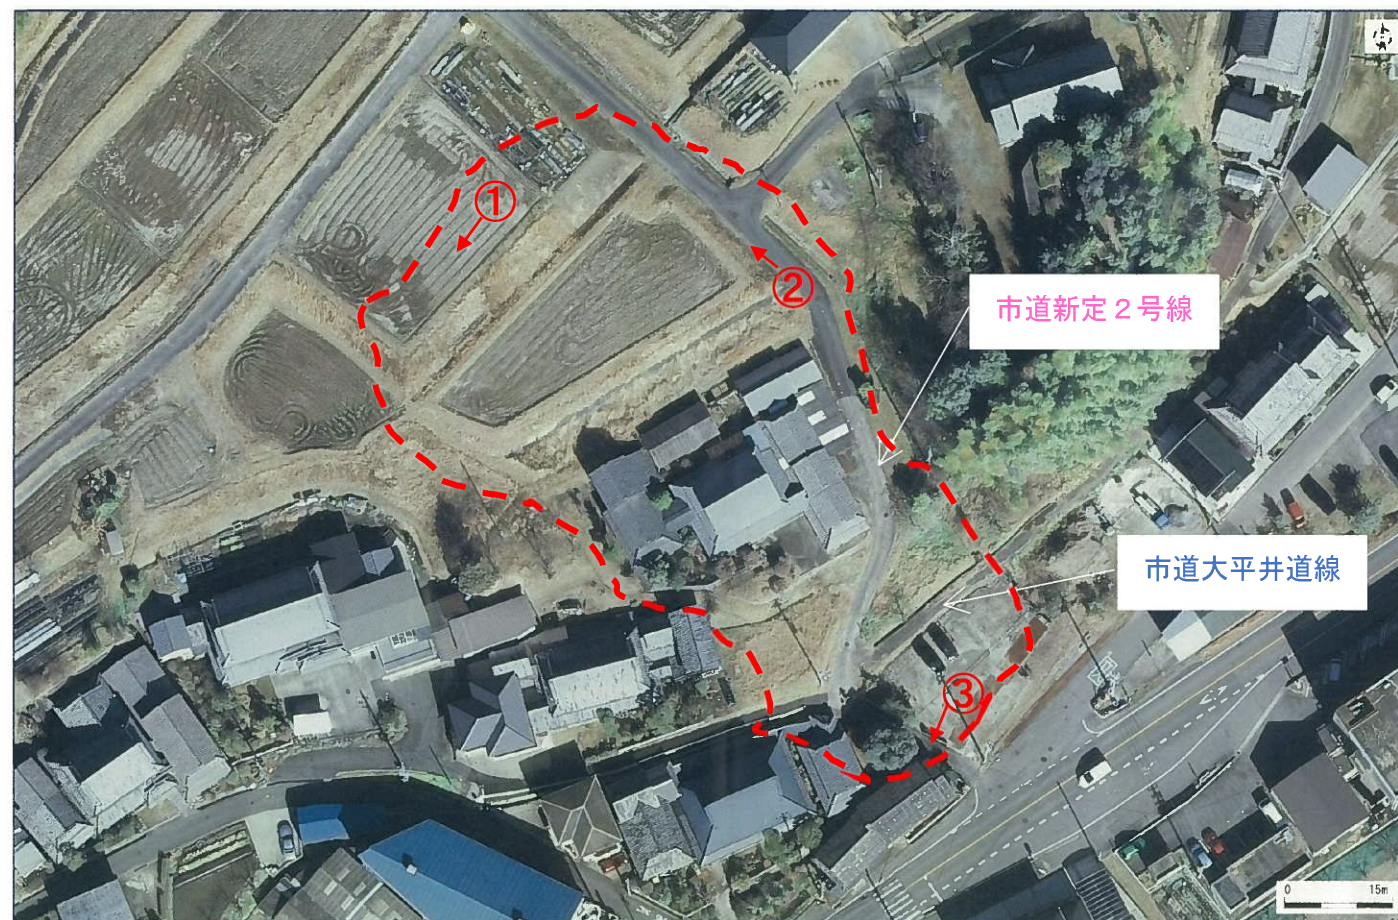
### 1.1. 被災状況

(1) 路線名：市道大平井道線及び市道新定2号線

(2) 被災箇所：加東市新定字砂子

(3) 被災発生日：平成30年7月13日

(4) 地すべり規模：斜面長100m、幅30～50m、深さ5m程度

(5) 移動土塊量：約2万 $\text{m}^3$

(6) 通行止め：平成30年10月2日～
