総務文教常任委員会

教育委員会 教育振興部 教育総務課

## 社中学校柔剣道場改修工事について

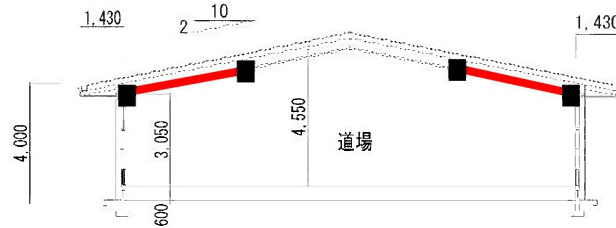
補強後) 小屋伏図 1/200

■ 梁 P(耐力度調査で不適格となった梁)

赤線部の座屈止め（横補剛材）を設けることで、桁行の既存梁P（2C-120x60）の許容曲げ耐力の $f_b$ の向上、風荷重耐風の座屈止めにより、既存P梁が耐力を満足する。  
 $(f_b/\sigma_b > 1.0)$

—— 桁行X方向P梁座屈止 [-125x65x6x8 : 横使い]

これに対して、弱い方向へ抵抗するよう補強材を追加し、梁Pの安全を確保しています。
