# 産 業 厚 生 常 任 委 員 会 資 料

平成 2 9 年 1 0 月 3 1 日

加東市道路橋長寿命化修繕計画（見直し）について・・・1～8

臨幸橋、平安橋について・・・・・・・・・・・・・・9～13

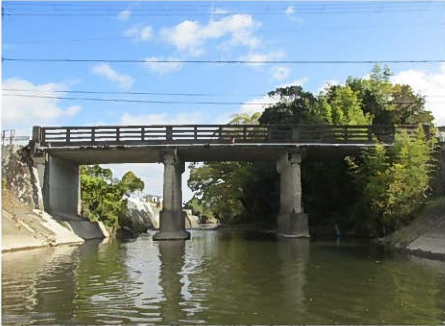
全景写真(起点側、終点側を記載すること)

| 道路橋毎の健全性の診断(判定区分Ⅰ～Ⅳ) | | 点検時に記録 | 措置後に記録 | |
|---|---|---|---|---|
| Ⅲ | RC主桁にひびわれと下部工に剥離・鉄筋露出が有り,早期措置が必要。 | | | |

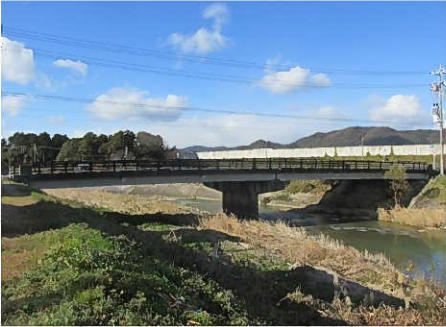
全景写真(起点側、終点側を記載すること)

| 道路橋毎の健全性の診断(判定区分Ⅰ～Ⅳ) | | | |
|---|---|---|---|
| Ⅲ | 主桁に多数のひびわれ、横桁、床版と下部工に剥離・鉄筋露出が有り、早期措置が必要。 | | |
