# 總務文教常任委員會資料

令和 6 年 4 月 16 日

教育委員会事務局教育振興部生涯學習課

# 地域交流センターの外壁について

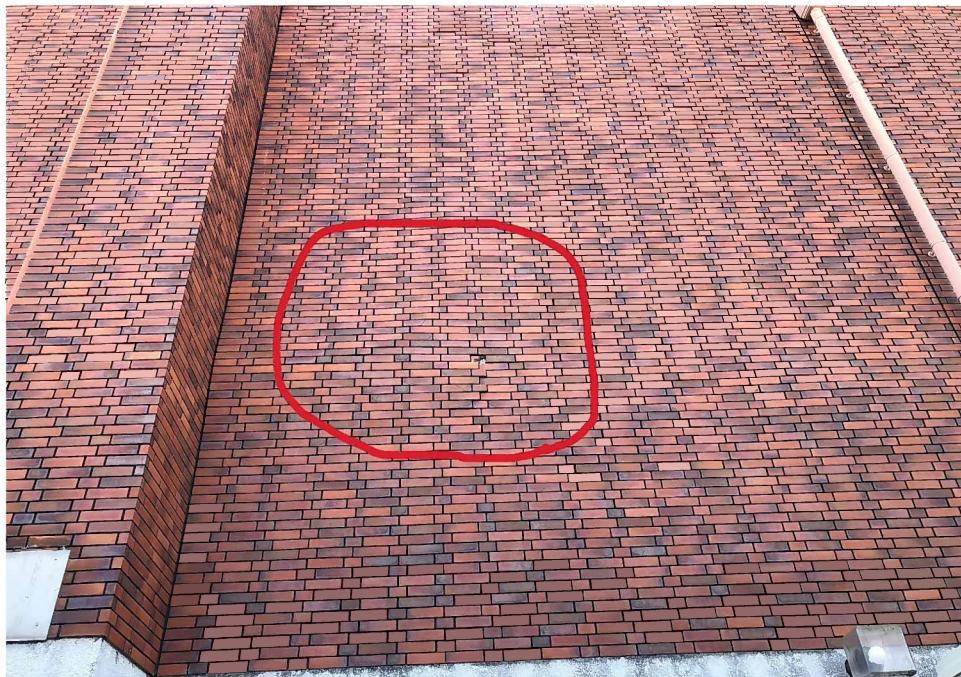
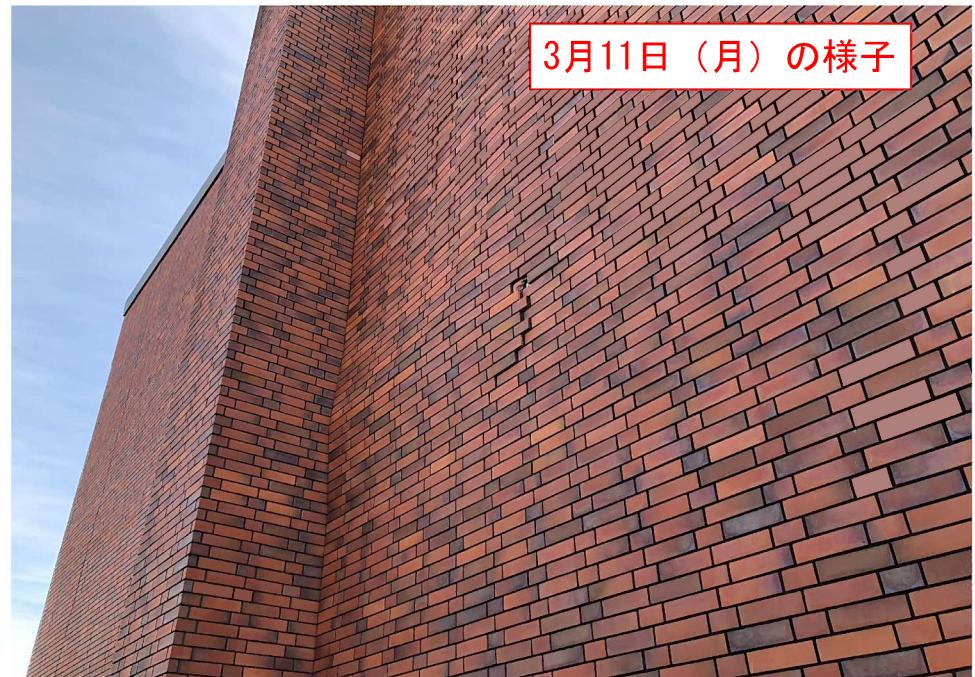
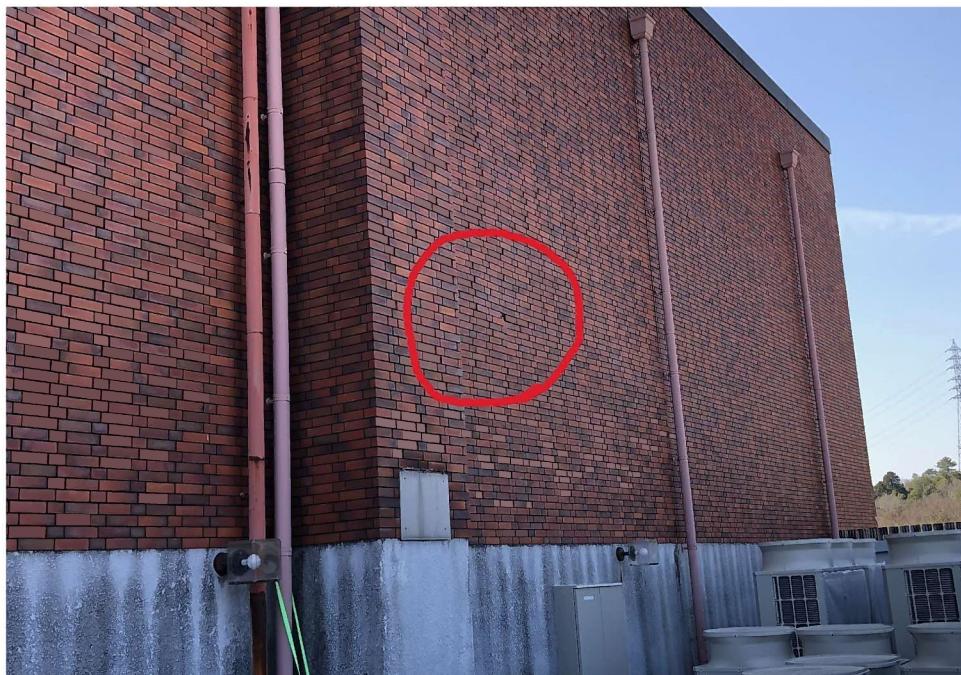
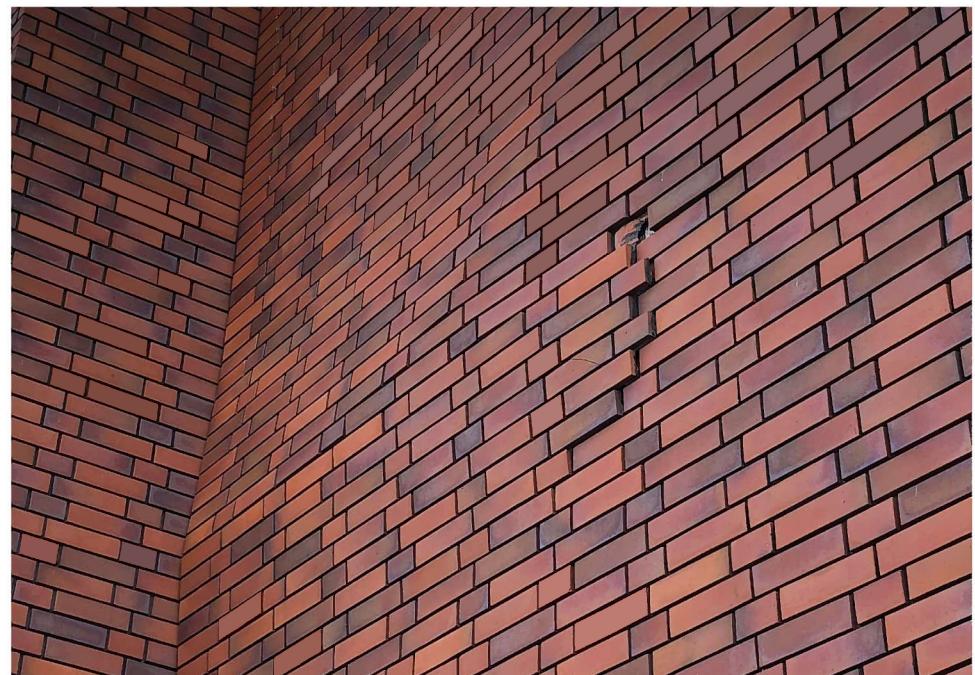
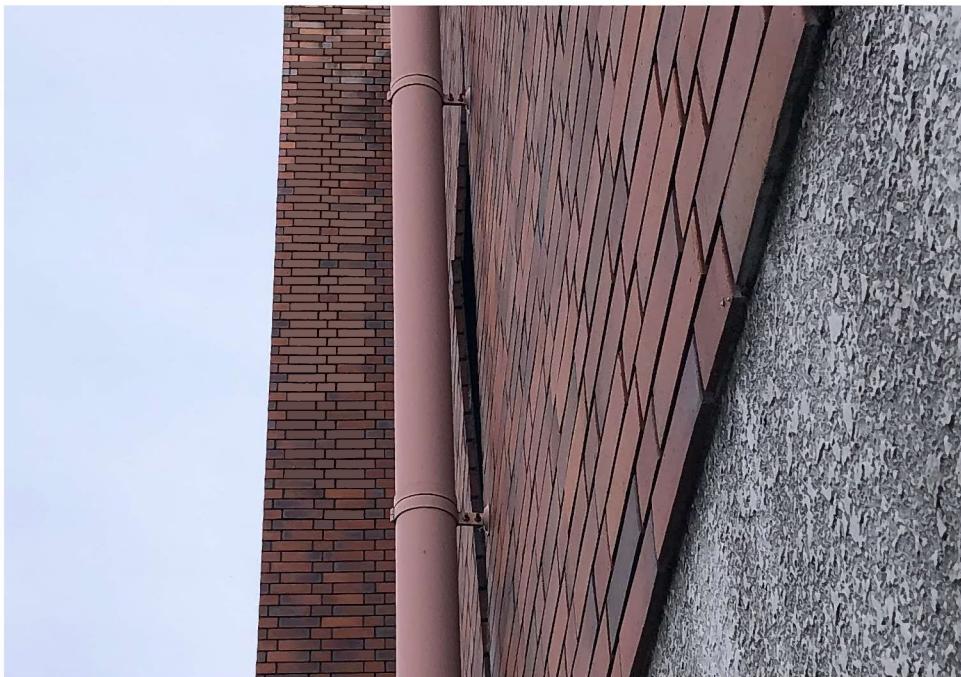
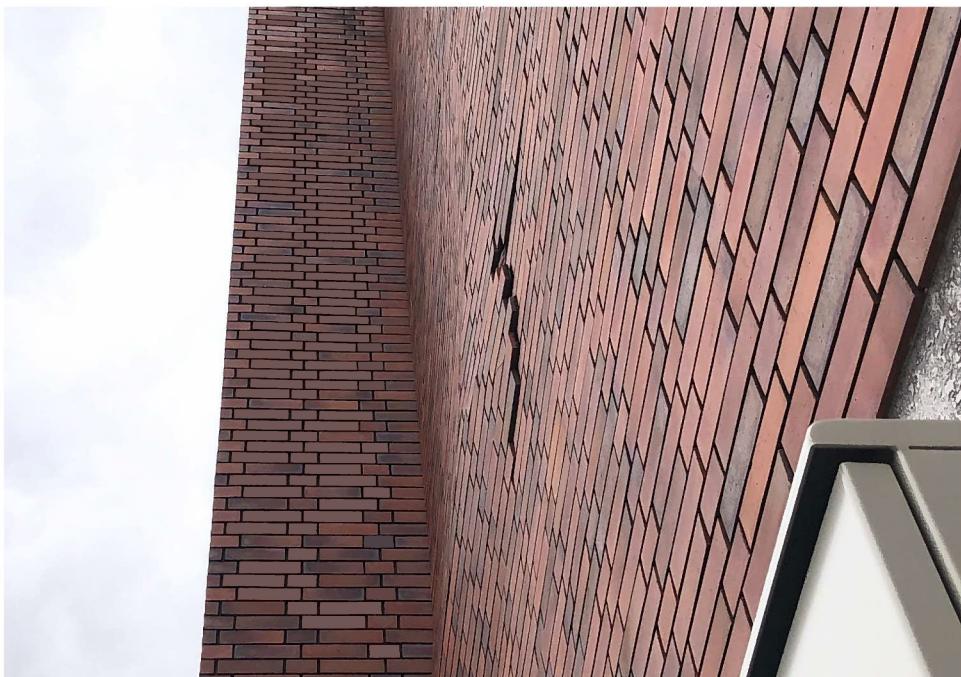
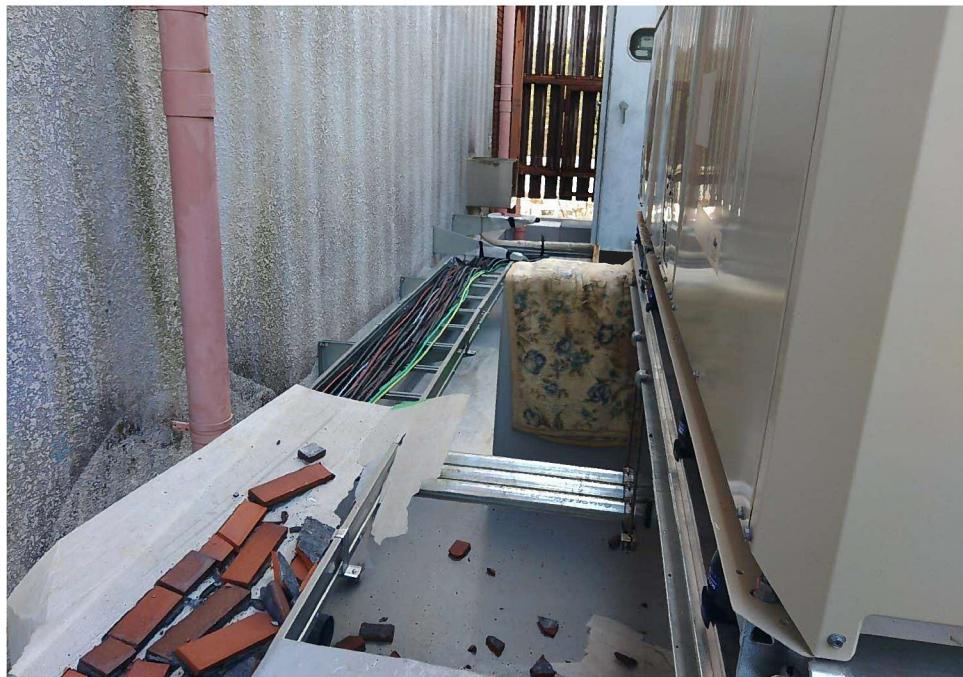
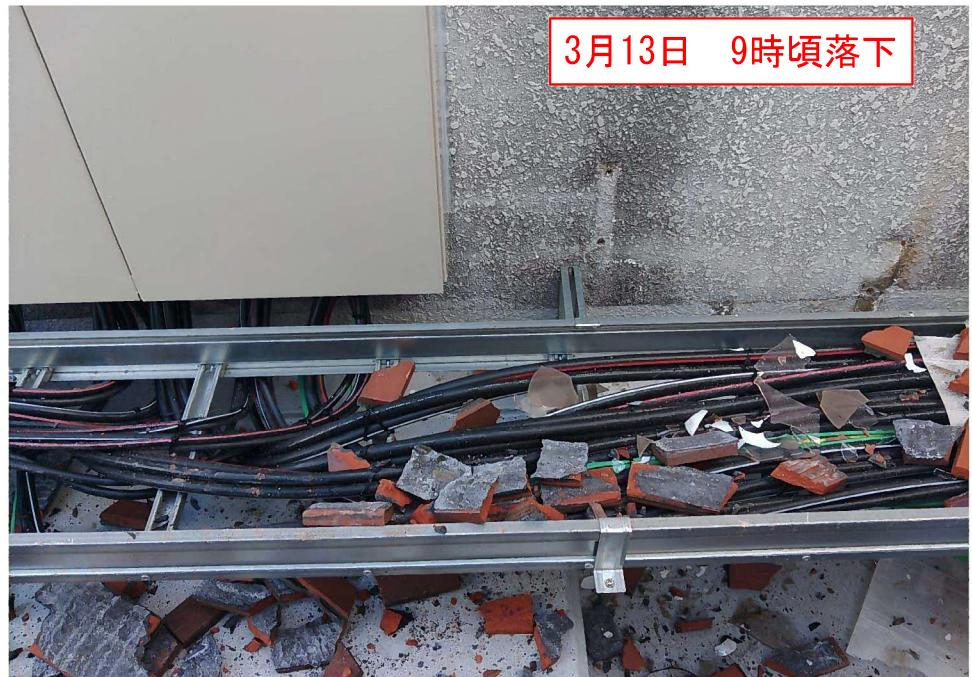
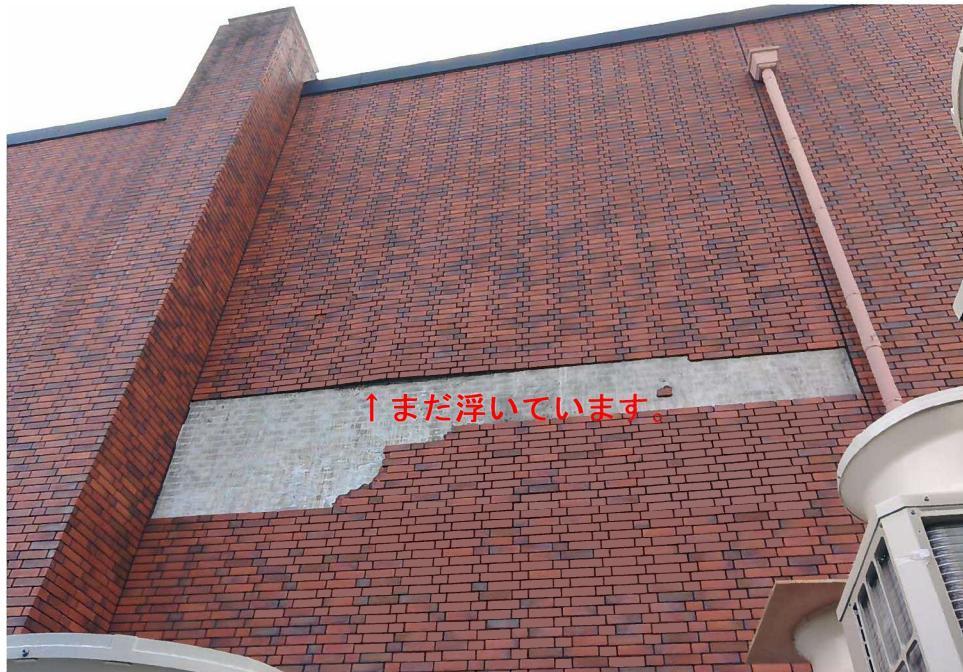
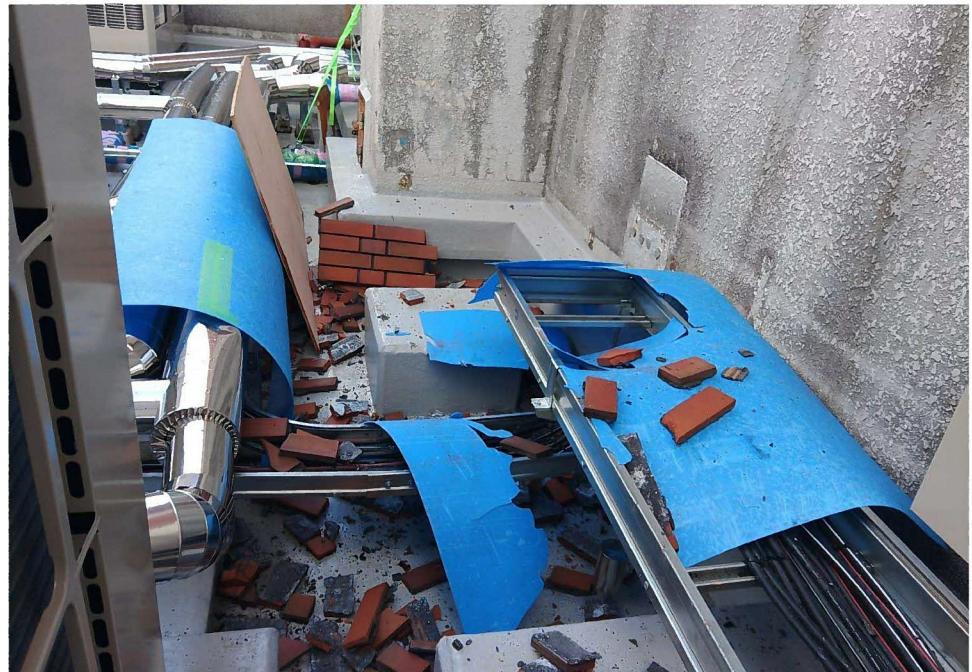
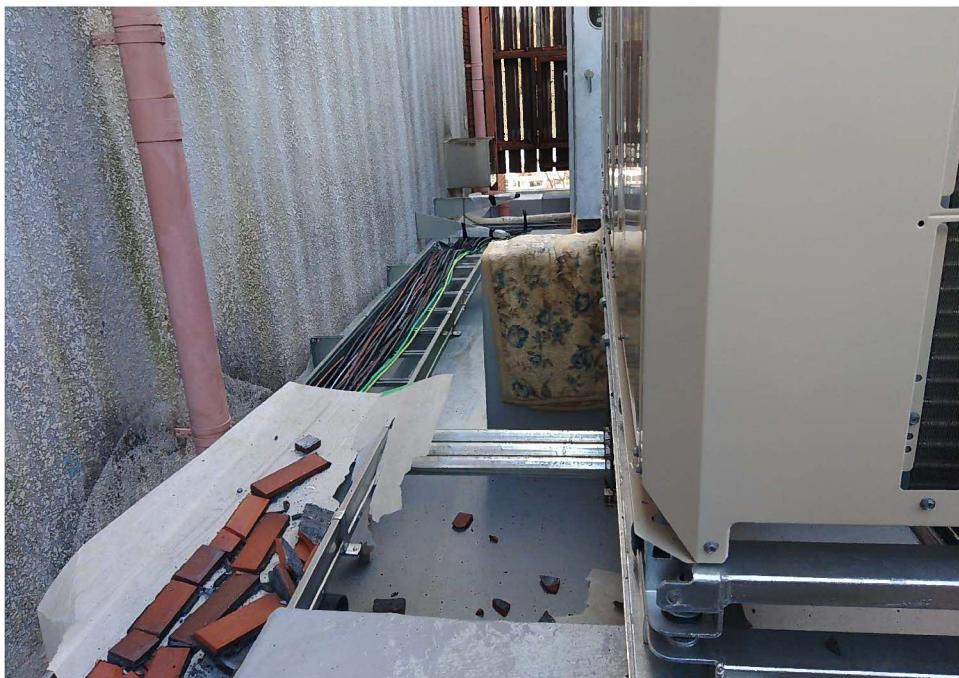
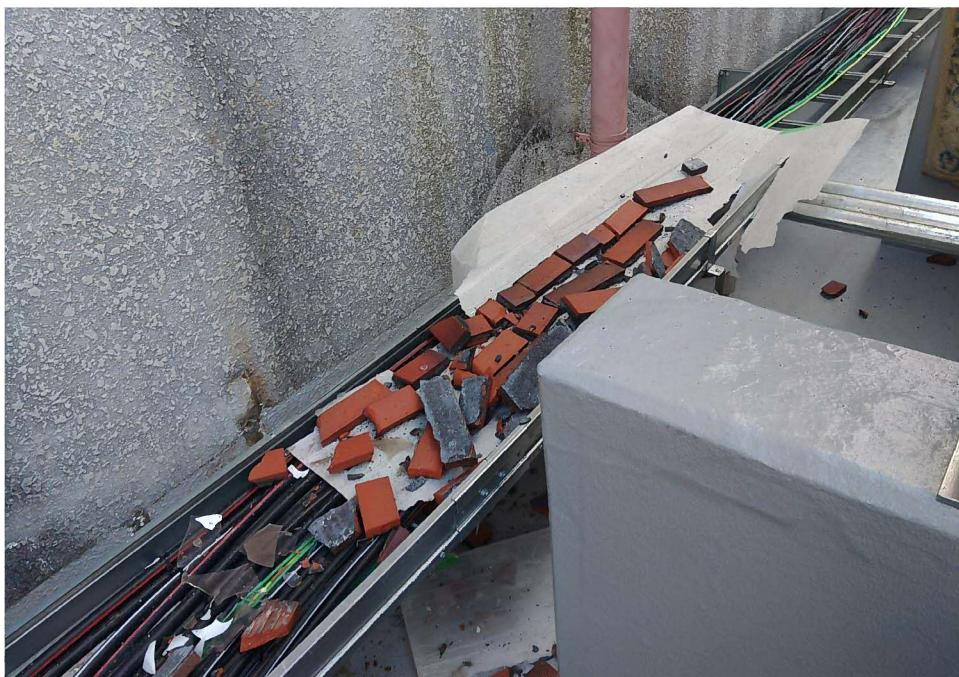
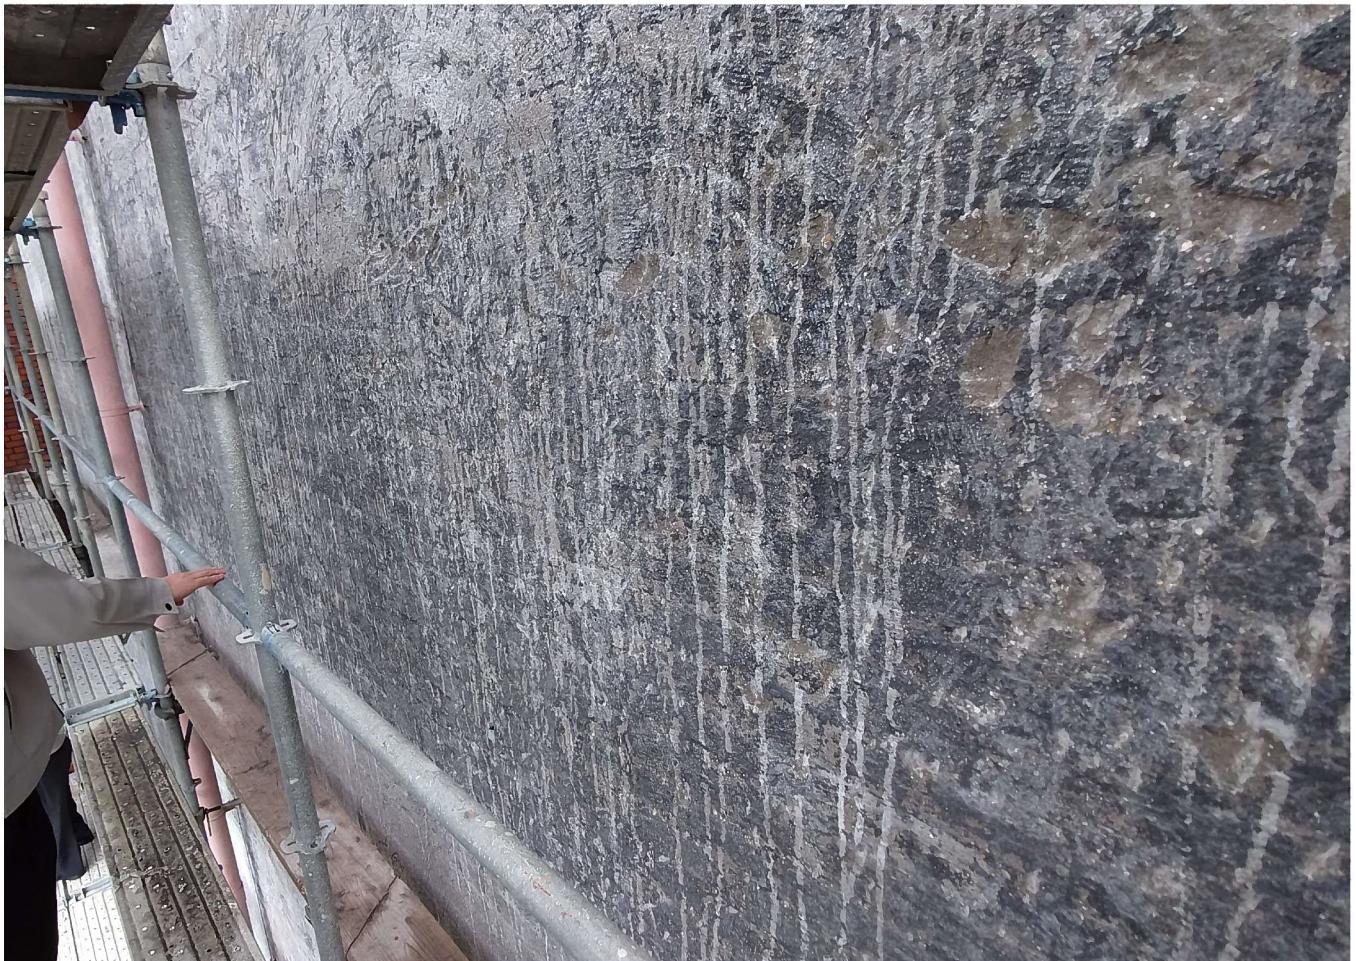
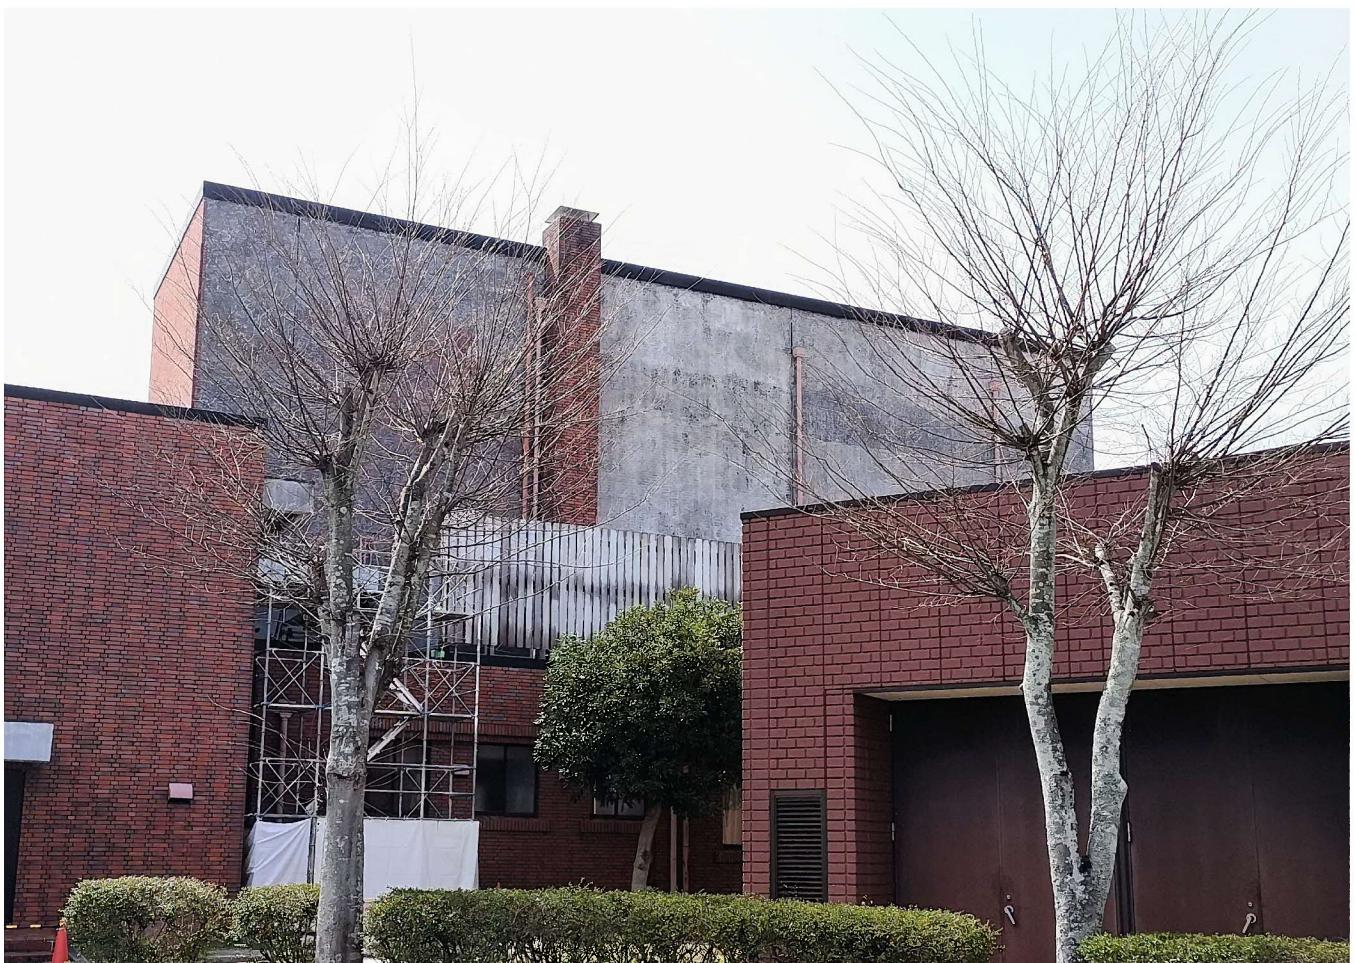
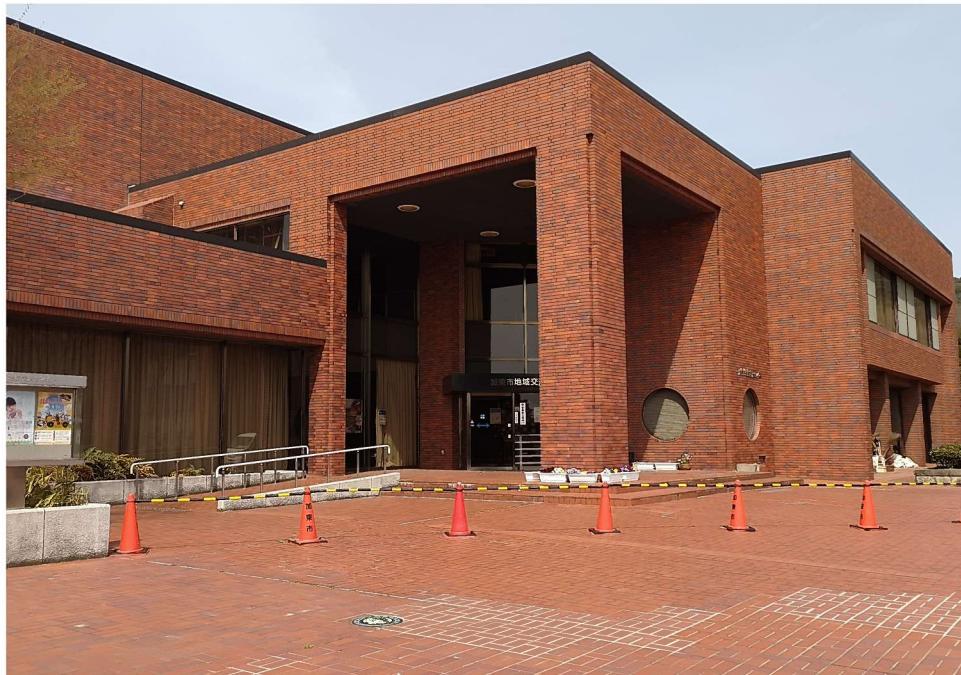
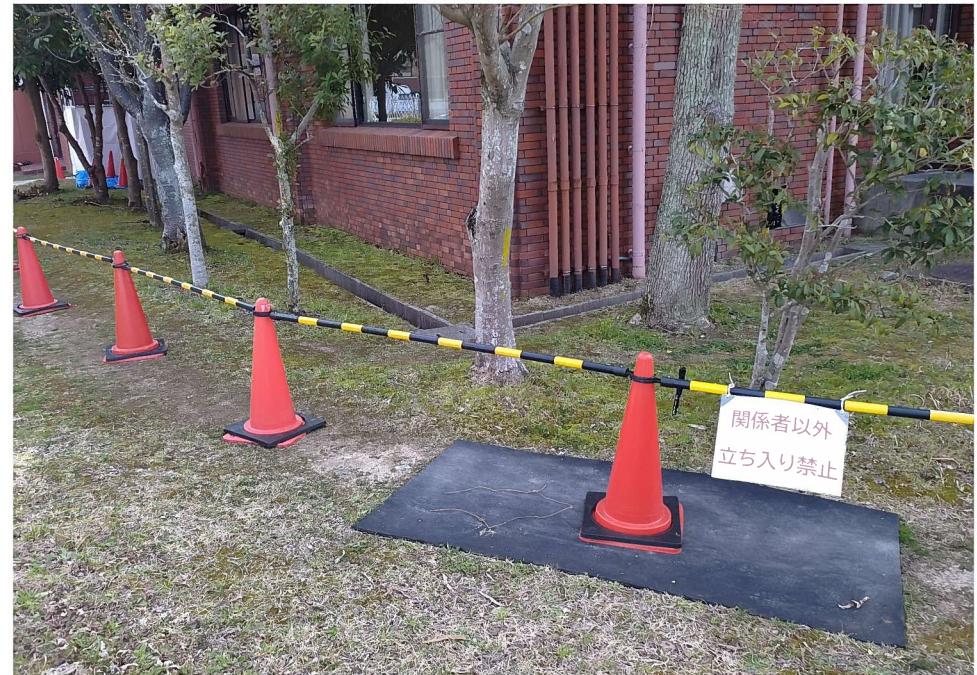
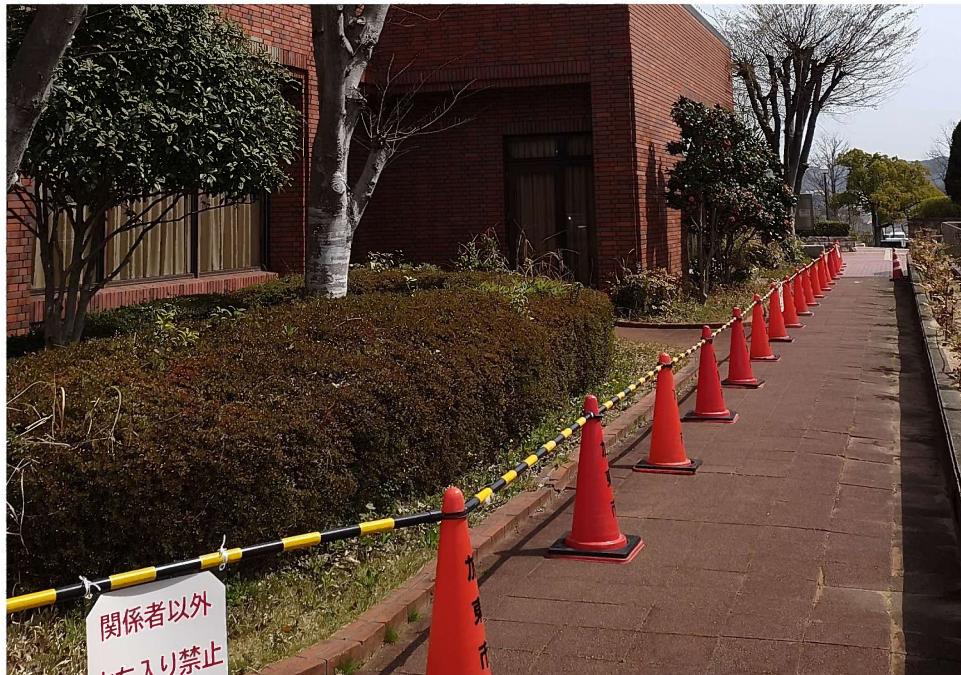
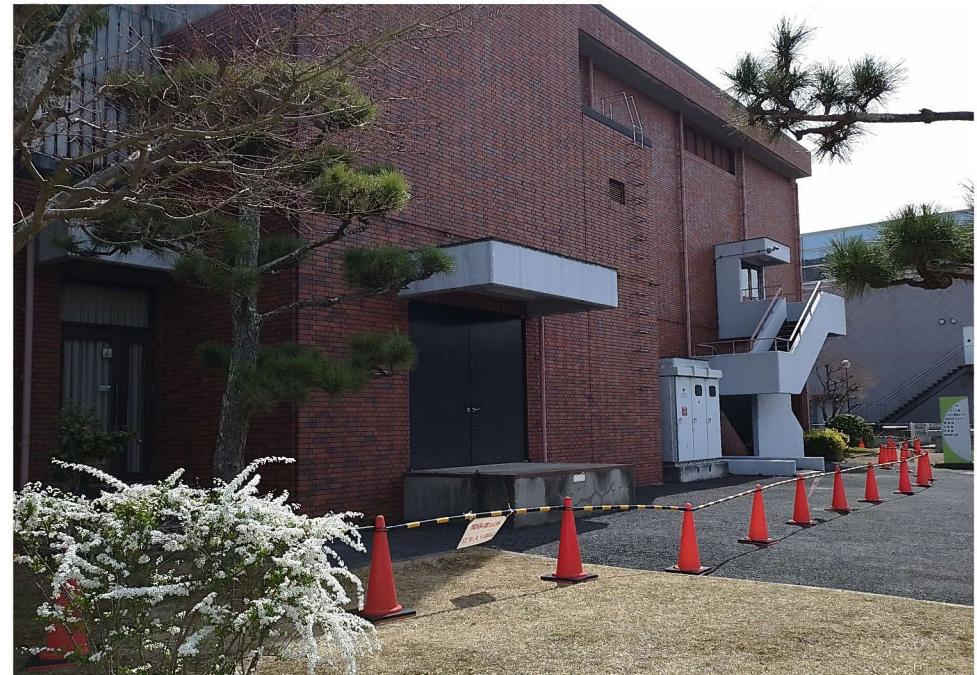
壁の状態 別添資料 1 参照

加東市地域交流センター北面2階の外壁タイルが広範囲で自然落下。落下せずに残った外壁タイルも、一部浮いている状態になった。

工事範囲 北面 2 階の全面（煙突部分を除く、約 193 m<sup>2</sup>が対象）

安全性が疑われる部分のタイル剥離 ほか

当該施設は、令和 6 年度に防衛省の補助をいただきながら、全面打診調査のうえ、外壁改修工事を実施予定のため、今回の緊急工事は必要最低限にとどめ、復旧は調査

の結果をもって令和6年度の事業の中で工法を改めて検討し、安全で安心して長く利用いただける施設になるよう改修する計画である。
