ため池管理マニュアル

令和 7 年度

兵庫県ため池保全協議会

監修：兵庫県農林水産部農地整備課

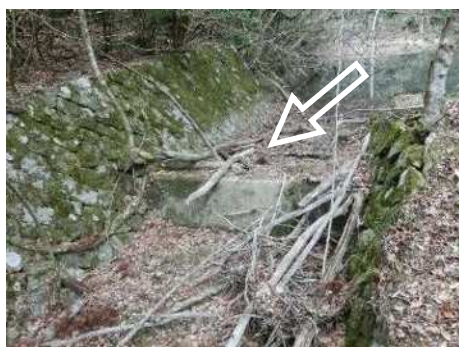
ため池上流部の倒木等は洪水吐を閉塞し、堤体の崩壊につながる危険があります。

洪水吐に流木が堆積

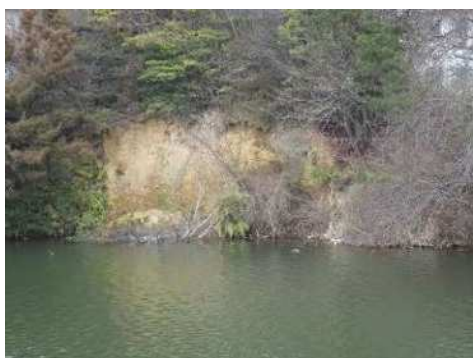
ため池周囲の法面に連続した亀裂や湧水が発生していると、土砂崩壊により土砂等がため池に流入する恐れがあります。

ため池周囲 土砂崩壊

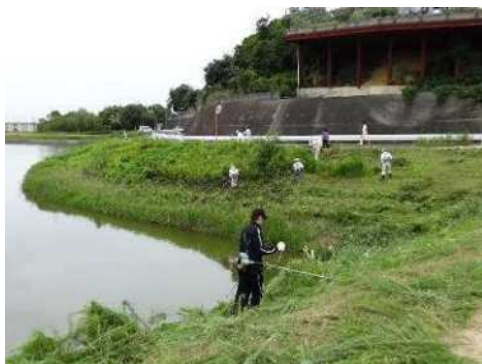
堤体の草刈りを定期的を実施しましょう。草刈りを行うことで、はらみだし(※法面がせり出していること)や漏水などの変状を見つけやすくなります。

草刈り

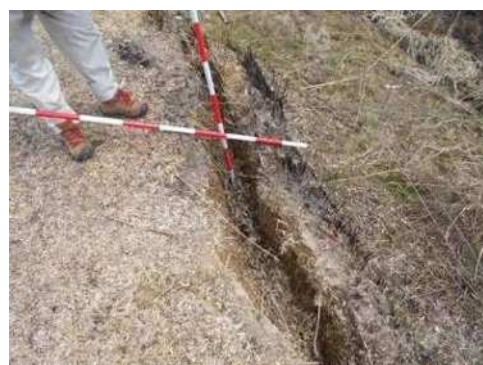
堤頂 ひび割れ

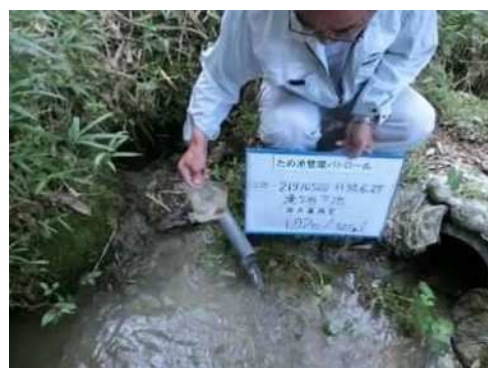
後法 漏水量測定(遠景)

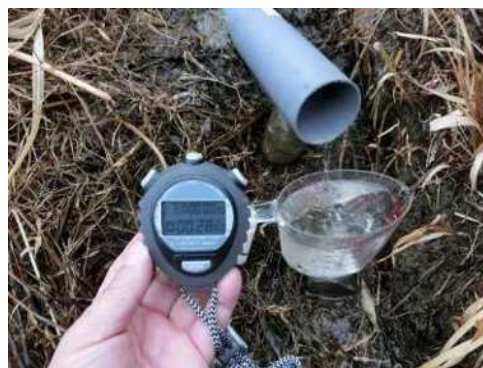
後法 漏水量測定(近景)

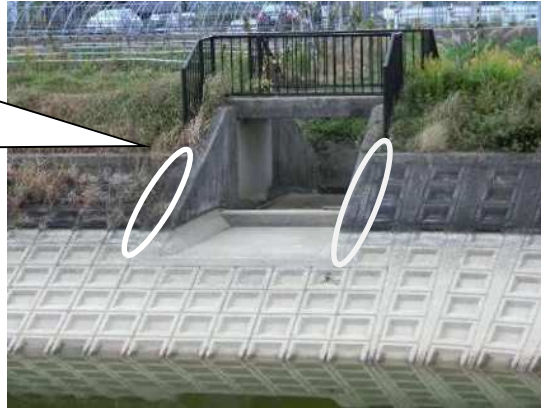
洪水吐と堤体あるいは地山の境界部は、土が洗われ、変状(劣化)が進行しやすく堤体の弱点となる可能性があります。

落水時に、堤体上流法面の洪水吐周辺が浸食されていないか、点検することが重要です。

洪水吐(貯水池側より)

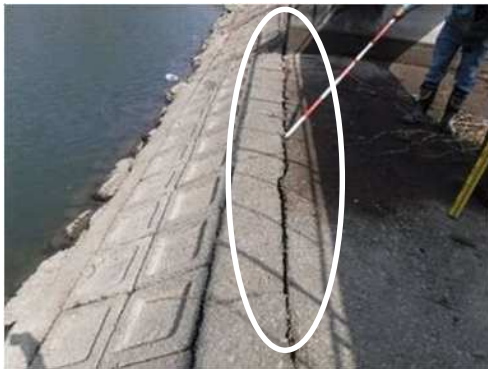
洪水吐流入部 ひび割れ

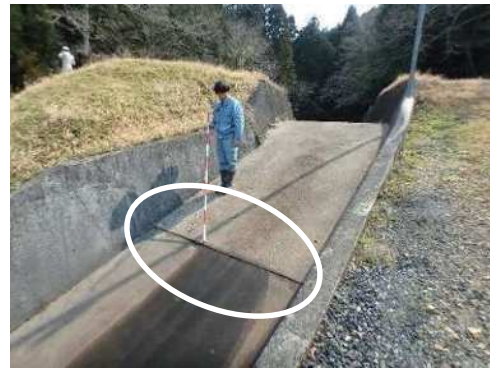
放水路部 漏水

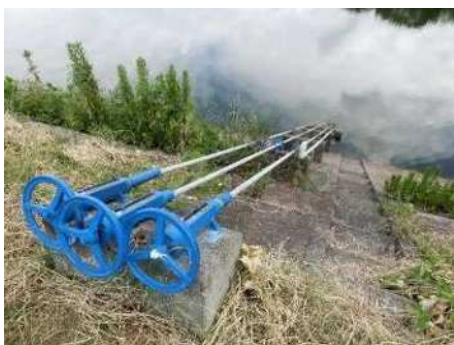
定期的に、潤滑油の注油や掃除等を行うとともに、腐食の状態にも注意し、施設の動作に異常があった場合は、速やかに点検、修理をすることが重要です。

ハンドルの動作確認

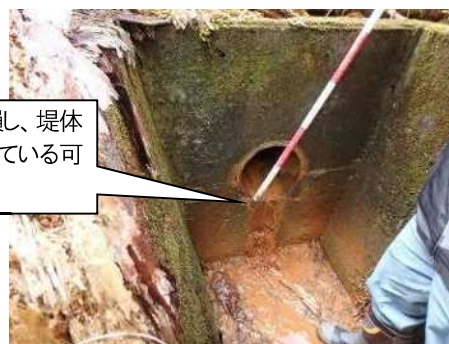
取水ゲートが全閉にされた状態で、泥で濁った水が出ている場合は、底樋周辺の土が流されている可能性があります。

底樋が破損し、堤体土が流出している可能性あり

底樋出口(堤体下流)

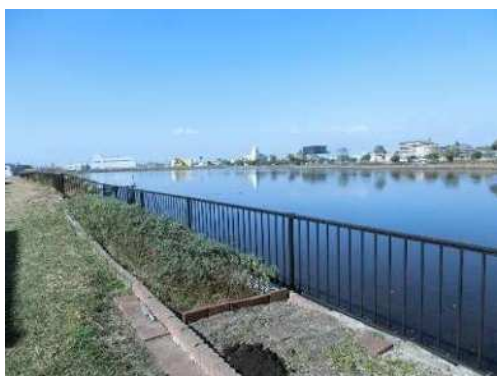
転落防止柵

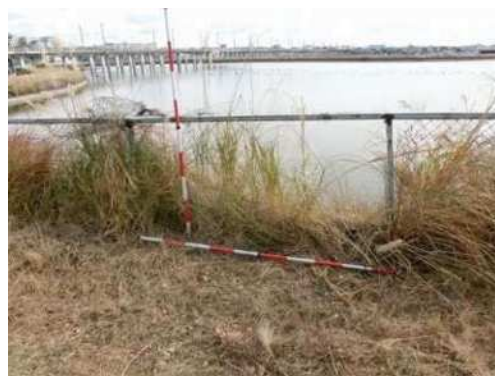
柵の破損
(網が破れていないか確認しましょう)

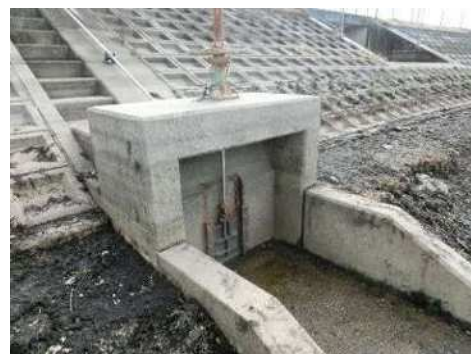
土砂吐ゲート部 腐食及びクラック等の点検

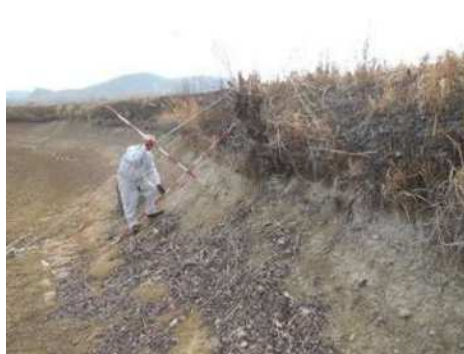
堤体の浸食状況等の点検

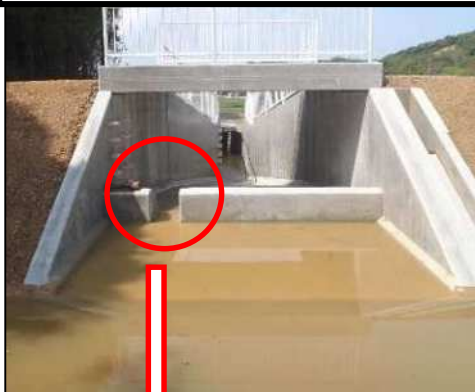
【南あわじ市 洪水吐越流堰の切欠き】

ため池の事前放流に取り組みやすくするための整備も進めています。

【切欠きイメージ図】

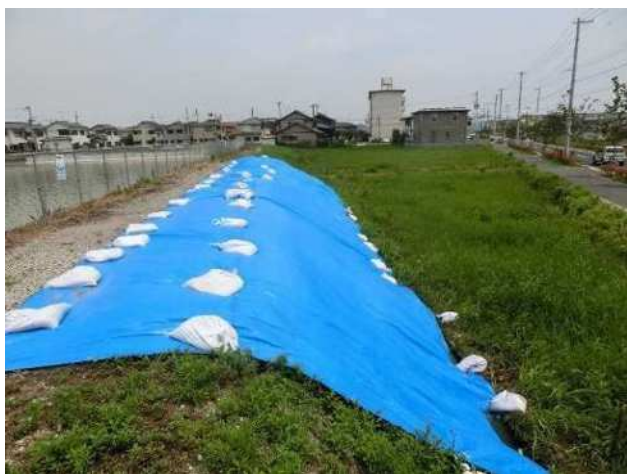
⇒ 押え盛土、土のう積み、ブルーシート掛け、洪水吐の閉塞物除去などを実施する。

堤体下流法面にブルーシート設置

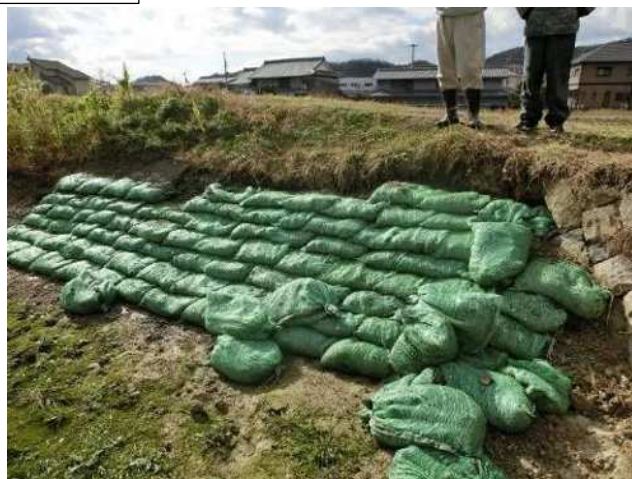
堤体上流法面に土のう設置

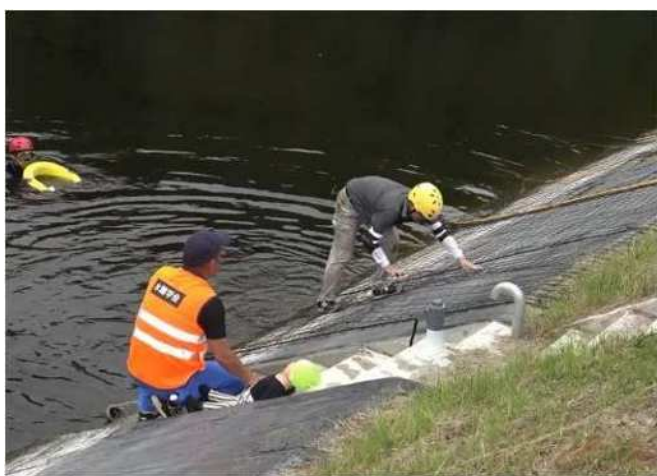
法面にネットの設置

⇒ため池の法面にネットの設置をすることにより、万が一ため池に落ちてしまった場合ネットを掴み自力で這い上がることができます。

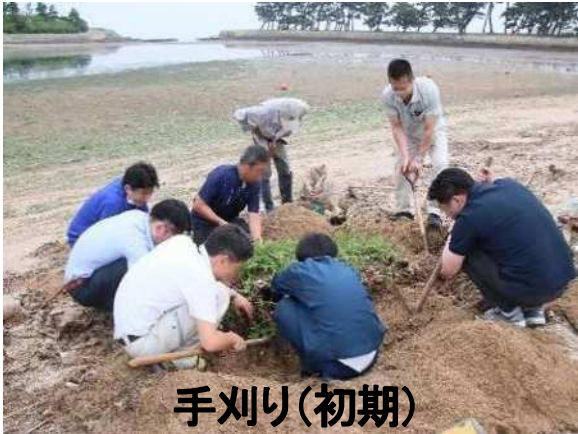
手刈り(初期)

根を残さないように手で掘り取り、袋に封入し焼却処分

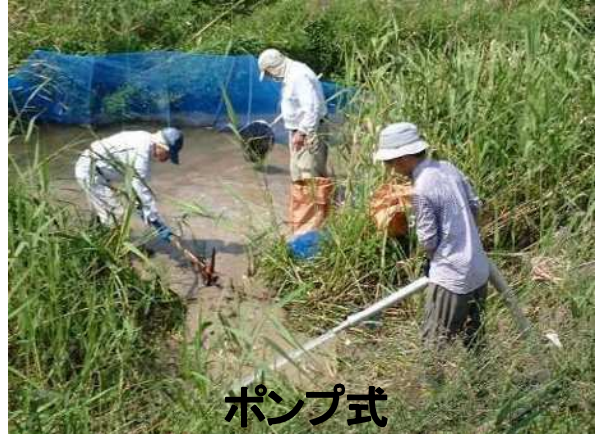
ポンプ式

ちぎれないように水圧をかけて根まで掘り取る

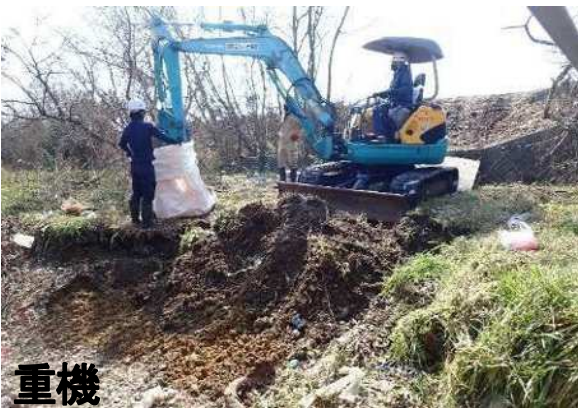
重機

重機で掘った土ごと1m以深に埋める

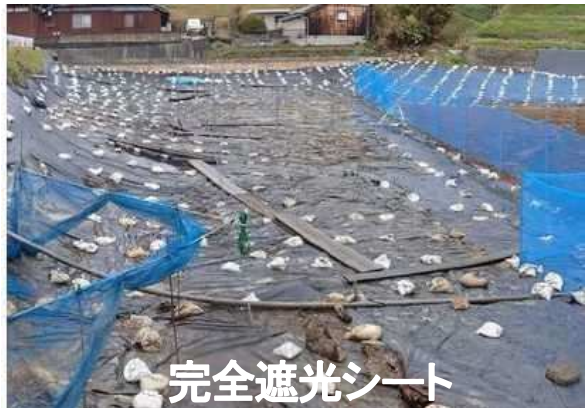
完全遮光シート

- ・確認されているエリア+1m広く完全遮光シートを張る
- ・2~3年程度経過観察し、根まで枯死するのを待つ

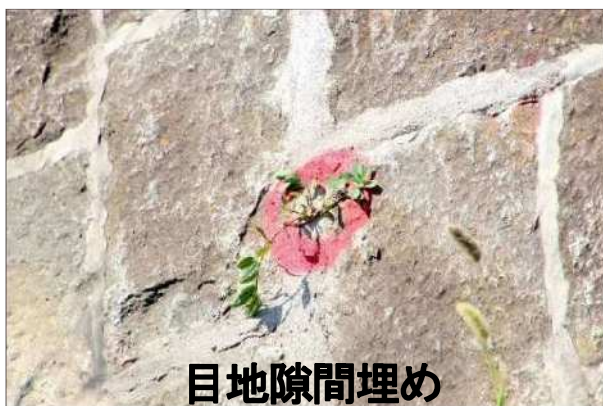
目地隙間埋め

目地から出てくるナガエにはヒアリ駆除用樹脂が有効(シリコン、パテ、モルタルでは難しい)

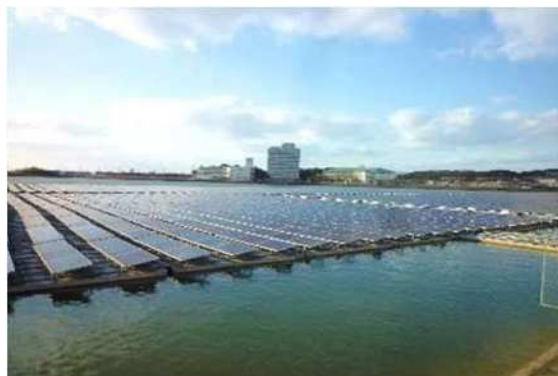
ため池の機能に支障をきたす事例

- 発電施設が洪水吐や取水施設と近接している場合
 - ⇒ 洪水吐の流水阻害により排水能力が低下する。
 - ⇒ 取水施設のゲート操作に支障が生じる。

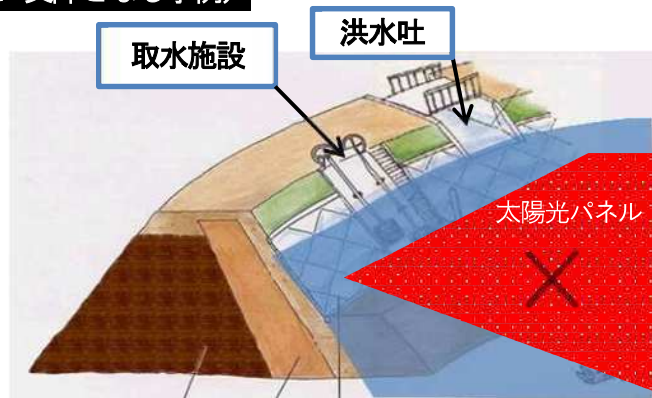
参考（洪水吐や取水施設の機能に支障となる事例）

- 洪水吐付近での太陽光パネルやケーブルの設置は、水の流れに影響を与える恐れがある。（設置位置を検討する際は、風や波浪の影響も考慮したうえで、決定する。）
